**ANALISA PENGARUH *WIDTH CLEARANCE* TERHADAP PANCARAN
LOCALIZER MERK AMS 2100 MENGGUNAKAN METODE REGRESI
LINIER SEDERHANA DI BANDAR UDARA INTERNASIONAL I
GUSTI NGURAH RAI BALI**

Yusi Apristia¹, Ade Irfansyah¹, Meita Maharani Sukma¹

¹⁾ Program Studi Teknik Navigasi Udara, Politeknik Penerbangan Surabaya
Jl. Jemur Andayani I/73, Surabaya 60236
Email: yusiapristia@gmail.com

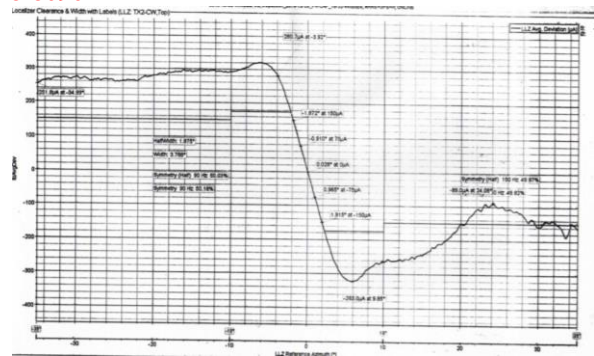
Gambar 4 Grafik Flight Inspection Transmitter 2

Analisa teknisi setelah mendapatkan grafik yang tidak stabil pada *transmitter 2* peralatan *Localizer* di Bandar Udara Internasional I Gusti Ngurah Rai Bali ialah mengecek hasil *groundcheck Localizer* yang dilaksanakan satu minggu sebelum *Flight Inspection* dilaksanakan tanggal 22 Desember 2018. Hasil *groundcheck* dijelaskan bahwa nilai 0 DDM pada TX2 0,002 yang berarti kurang dari nilai normal (0,005). Derajat pelaksanaan *groundcheck* hanya -15° sampai dengan 20° dikarenakan kondisi tempat dekat dengan pantai sehingga tidak memungkinkan pengecekan sampai 35°. Nilai yang tidak normal pada pancaran *clearance* 150 Hz pada sudut 24,08° tidak dapat dianalisa dengan hasil *groundcheck* tetapi ditemukan nilai yang kurang dari normal *centerline* pada sudut 0°.

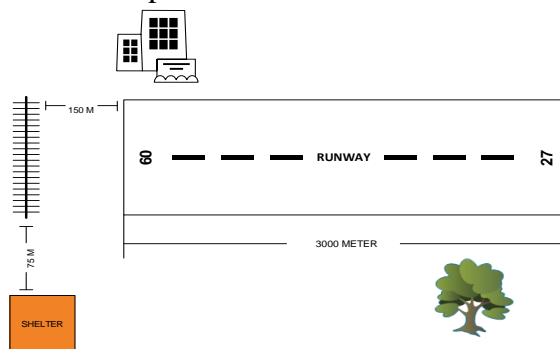
Salah satu faktor yang mempengaruhi nilai *Width clearance* <math> < 150 \mu A </math> di Bandar Udara Internasional I Gusti Ngurah Rai yaitu adanya gundukan pada pembangunan *apron runway* 09 sehingga mengganggu pancaran *clearance*. *Runway* 09 merupakan pancaran 150 Hz dan pembangunan *apron* mempengaruhi pada sudut *clearance* 150Hz *Localizer* sehingga pada saat pelaksanaan *Flight Commisioning* terdapat nilai yang tidak sesuai pada *Width clearance* 150Hz.

Gambar 5 Lokasi Pembangunan Apron

1. Perlu adanya koordinasi antara pihak Angkasa Pura Airport dan Airnav Indonesia mengenai pembangunan apron agar tidak mengganggu pada pancaran *Localizer* di Bandar Udara Internasional I Gusti Ngurah Rai Bali.
2. Pada saat pelaksanaan *groundcheck* untuk dapat melakukan sampai pada titik 35° agar pancaran course maupun *clearance* dapat dimonitoring untuk menghindari adanya *false course* yang kondisi pada saat ini titik *groundcheck* belum tersedia.

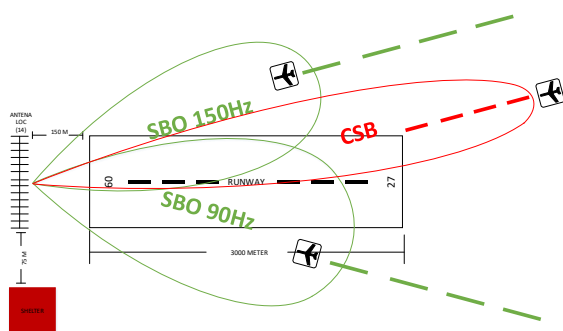
Dominan 90 Hz didapatkan pada saat pengecekan pesawat bergerak dari arah pendekatan (*final approach*) mengikuti perpanjangan garis tengah landasan menuju runway, selanjutnya pesawat melakukan manuver / bergerak ke arah sektor kiri dari *Centre line Runway*. *Instrument* di pesawat (*Course Deviation Indicator*) akan bergerak (*deflection*) ke kanan, yang artinya sinyal *Sideband Only* (SBO) 90 Hz lebih dominan terhadap sinyal SBO 150 Hz dan hal ini sebagai petunjuk bagi penerbang untuk mengarahkan pesawat menuju ke kanan (*Fly Right*). Hal ini merupakan penyebab *width clearance* kurang dari 150 μA pada *Clearance* 150 Hz seperti pada gambar dibawah ini.

Gambar 8 Width clearance <150 μA pada Clearance 150 Hz

2. Menentukan *width clearance* agar kembali normal $\geq 150 \mu\text{A}$ sehingga *Localizer* tidak terjadi eror ialah dengan melakukan setting nilai pada PMDT SBO RF *volt level scale* sebesar 31,1%.
