KAJIAN TEKNIS HASIL PEMASANGAN VHF-ER GROUND TO AIR 20-25
(Studi Kasus : VHF A/G-ER BERAU SEBAGAI PERPANJANGAN VHF A/G TARAKAN)

KAJIAN TEKNIS HASIL PEMASANGAN VHF-ER GROUND TO AIR (Studi Kasus : VHF A/G-ER BERAU SEBAGAI PERPANJANGAN VHF A/G TARAKAN)

JOHAN WAHYUDI

Air Traffic System Engineer, Perum Lembaga Penyelenggara Navigasi Penerbangan

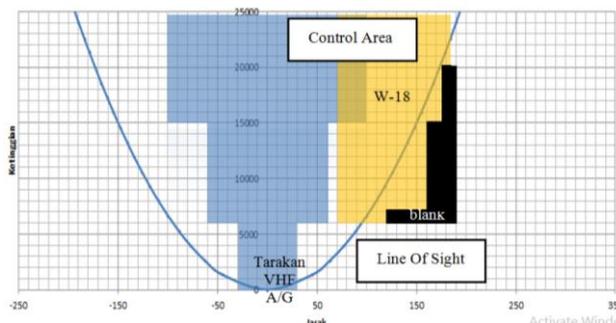
Sebelum terpasang peralatan VHF A/G ER di Berau terdapat area yang mempunyai kondisi dimana Pilot dengan ATC Tarakan, tidak bisa berkomunikasi (*blank area*).

- Pada ketinggian di bawah 7000 feet pada jarak diatas 120 NM.
- Pada ketinggian di bawah 15000 NM sampai pada jarak 160 NM keatas.
- Pada Ketinggian 20000 feet kebawah pada jarak 182,5 NM

Hal ini disebabkan oleh sifat pancaran gelombang VHF yang *Line Of Sight* yaitu sifat gelombang yang lurus sehingga area yang tertutup oleh lekuk bumi tidak dapat berkomunikasi.

Gambar 3 Area Pemanduan, Blank Area dan Line Of Sight Tarakan

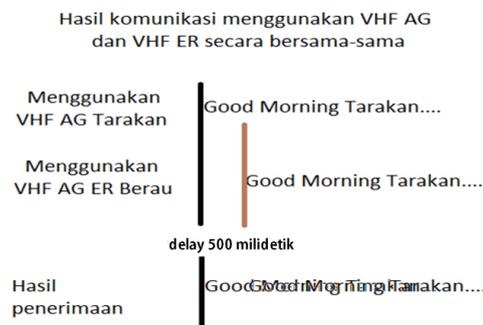
Gangguan tersebut berupa dua suara yang di terima dengan beda waktu minimal 500 milisecond sehingga suara yang diterima menjadi tidak jelas. Ilustrasi dari bertemunya 2 suara yang sama dengan waktu yang berbeda ditampilkan pada Gambar 4.

Gambar 4 Deskripsi gangguan suara pada penerimaan

Hal ini disebabkan oleh waktu *delay* sekali pancar ke satelit yang dibutuhkan dalam proses pengiriman data dari tarakan ke berau dan

sebaliknya melalui menggunakan fasilitas Very Small Aperture Terminal. Ditampilkan pada Gambar 5.

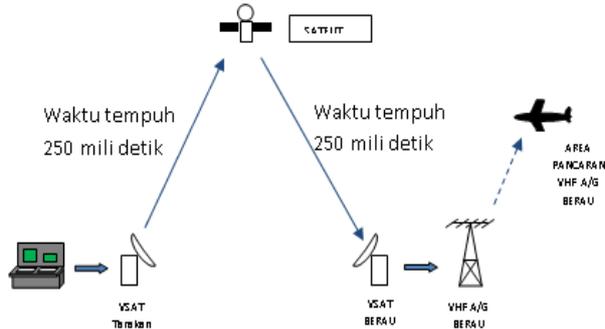
Gambar 5 Delay minimal komunikasi menggunakan satelit

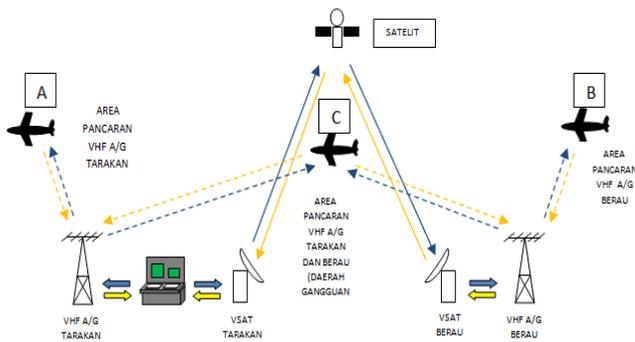
dari hasil survei penerimaan di darat, terdapat tiga kondisi komunikasi dengan pesawat berdasarkan letaknya. Yaitu kondisi hanya bisa berkomunikasi dengan VHF A/G Tarakan saja (Kondisi A), kondisi hanya bisa berkomunikasi dengan VHF A/G-ER Kalimantan Berau saja (Kondisi B). Dan kondisi bisa berkomunikasi VHF A/G Tarakan dan VHF A/G-ER Kalimantan Berau (Kondisi C). kondisi tersebut tampil pada Gambar 6.

Gambar 6 kondisi-kondisi area komunikasi

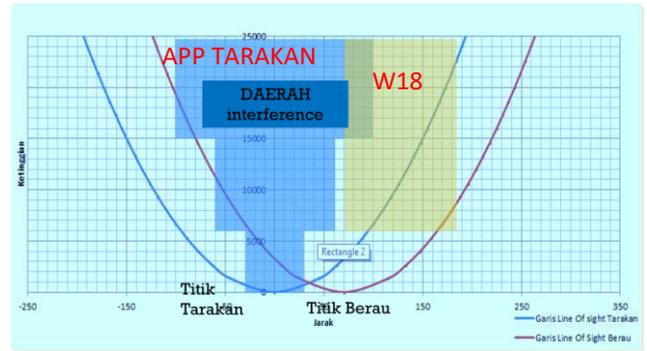
Dengan menggunakan grafik *Line Of Sight* VHF A/G Tarakan dengan VHF A/G-ER Kalimantan Berau. Dan area potensi gangguan yang muncul setelah pemasangan adalah seperti Gambar 7.

Gambar 7 Area Pertemuan jangkauan komunikasi Tarakan dan Berau Satuan Jarak Mil Laut, Satuan Tinggi Feet

jelas akibat pertemuan sinyal VHF-A/G Tarakan dengan VHF A/G-ER Kalimantan Berau yang tertunda dikarenakan *delay* pada VSAT.

Guna meminimalkan daerah pertemuan antara sinyal VHF A/G Tarakan dan VHF A/G-ER, disarankan untuk relokasi dengan menggunakan analisis *Line of Sight* pancaran sehingga didapatkan temuan seminimal mungkin.

Disarankan pengkajian pengalihan koridor W-18 atau pembagian dalam sektor sehingga penggunaan VHF A/G ER dengan frekuensi yang sama dengan VHF A/G utama dapat dihindari.
