**OPTIMALISASI PENGAWASAN UNIT AMC TERHADAP
KELAYAKAN GSE DI SISI UDARA BANDAR UDARA
INTERNASIONAL HANG NADIM BATAM**

Amrullah Fattah¹, Anton Budiarto², Laila Rochmawati³

PROSIDING

SEMINAR NASIONAL INOVASI TEKNOLOGI PENERBANGAN (SNITP) TAHUN 2021

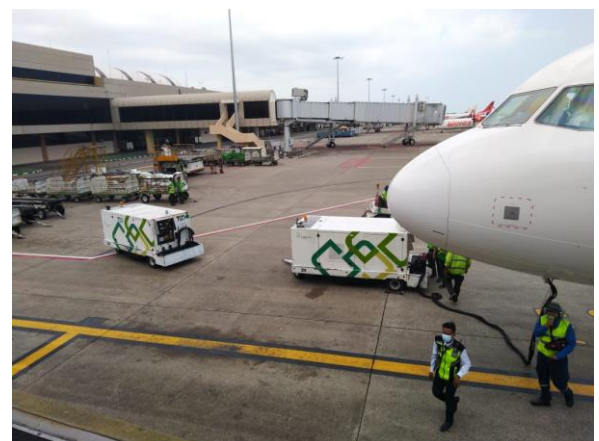
1. Air Support Unit (ASU) Tidak Berfungsi.
Kronologis: GSE berjenis Air Support Unit (ASU) milik PT Garpura Angkasa yang mengalami kendala tidak dapat terpasang pada pesawat sehingga pesawat tidak dapat mematikan mesinnya dan garbarata tidak bisa menempel. Hal ini berdampak pada jadwal penerbangan mengalami keterlambatan dan penumpang tidak dapat turun dari pesawat dengan cepat.

Gambar 2 Air Support Unit Tidak Berfungsi di Parking Stand AE 3

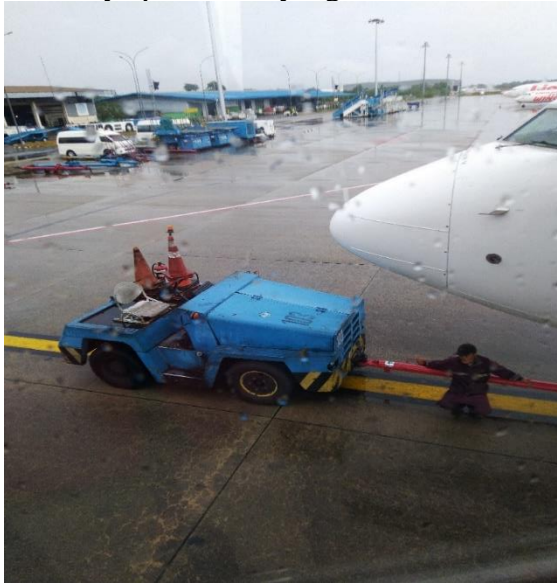
2. Ground Support Equipment yang Sudah Tua.
Kronologis: GSE yang berjenis aircraft towing tractor (ATT) yang dioperasikan oleh PT. Gemalindo Air Service (GAS)

terdapat banyak sekali karat dan warnanya pun memudar, lalu untuk tempat duduknya hanya tinggal kerangkanya saja. Hal ini menyebabkan pengemudi menjadi tidak fokus bekerja dikarenakan tempat duduk yang kurang nyaman dan minimnya perawatan yang dilakukan.

Gambar 3 Aircraft Towing Tractor yang Berkarat di Parking Stand AE 6

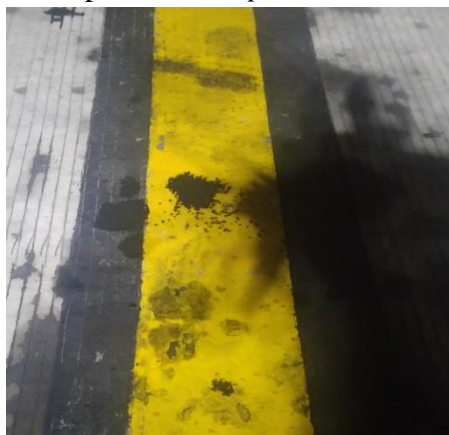
3. Ground Support Equipment Mengalami Kebocoran

Kronologis: Ditemukan bekas tetesan kebocoran oli milik GSE berjenis aircraft towing tractor (ATT) pada saat pesawat baru saja selesai *push back*. Hal ini menyebabkan kerusakan fasilitas apron atau membahayakan keselamatan pergerakan di *apron*. Tumpahan bahan bakar/oli dapat mengakibatkan kerusakan marka dan permukaan *apron*.

Gambar 4 Bekas Tetesan Oli di Parking Stand AE 6

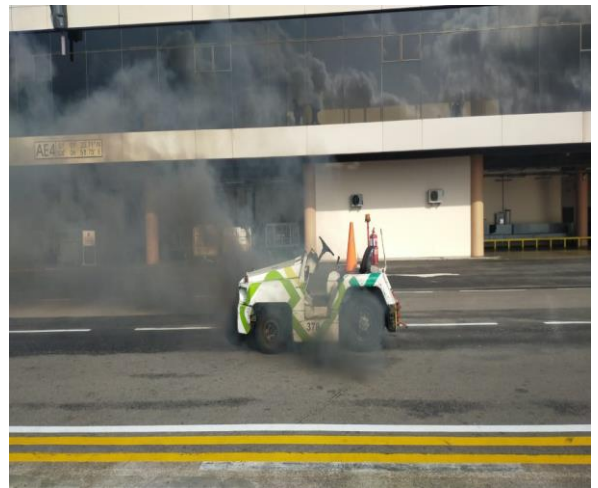
4. Ground Support Equipment Berasap
Kronologis: Sebuah GSE berjenis Baggage Towing Tractor (BTT) milik PT. Garuda Angkasa tiba-tiba berhenti mendadak dan mulai mengeluarkan asap pada saat akan mengantarkan bagasi milik penumpang. Hal ini berdampak pada pergerakan di area sisi udara harus dihentikan, sehingga banyak pesawat mengalami keterlambatan dan penumpang harus menunggu lama untuk mendapatkan bagasi milik mereka.

Gambar 5 GSE yang Mengeluarkan Asap Saat Beroperasi di Service Road

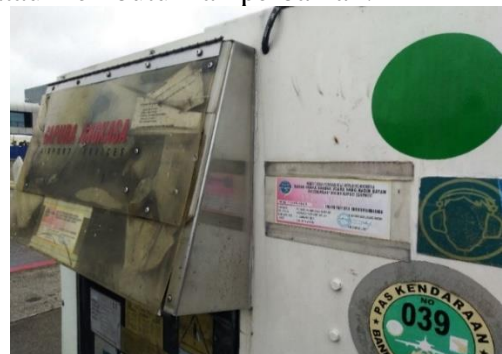
5. Izin Ground Support Equipment yang Belum Diperbarui.

Kronologis: Masih terdapat GSE yang perizinannya berakhir pada 31 Januari 2020 sehingga belum diperbarui dan dicek keadaannya. Hal ini menyebabkan komponen GSE tidak dapat diketahui keadaannya apakah masih layak pakai atau membutuhkan perbaikan.

Gambar 6 Izin Kendaraan Platform yang Belum Diperbarui Namun Masih di Gunakan Di Area Sisi Udara
