# ANALISIS KONDISI PERMUKAAN PERKERASAN LANDAS PACU MENGGUNAKAN METODE *PAVEMENT CONDITION INDEKS* DI BANDAR UDARA NAMROLE MALUKU

Resa Amran Hamid<sup>1</sup>, Agus Triyono<sup>2</sup>, Ranatika Purwayudhaningsari<sup>3</sup>

Teknik Bangunan dan Landasan, Politeknik Penerbangan Surabaya

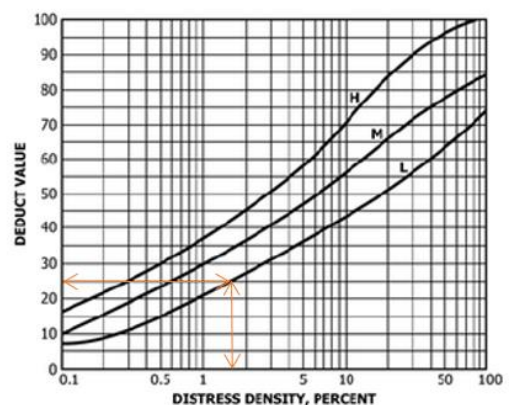
FIG. X3.1 Distress 1, Alligator Cracking

| 10 | 0+450 s/d 0+500 | 12 L | 1,08 | 8,4 | - | | | 9,48 | LOW |

12 (L) = Alligator crack (Low)

1. STA 0+450 s/d 0+500

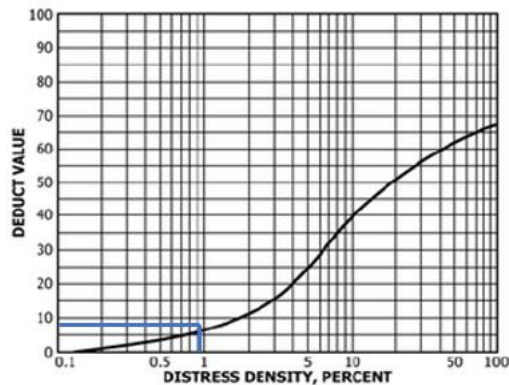
FIG. X3.2 Distress 2, Bleeding

| | | 43 | 1,3 | 2,8 | - | - | - | 4,1 | LOW |

43 = Bleeding
