PERENCANAAN PERBAIKAN JALAN AKSES MASUK DAN KELUAR TERMINAL PENUMPANG MENGGUNAKAN METODE PAVEMENT CONDITION INDEX (PCI) DI BANDAR UDARA JUWATA TARAKAN, KALIMANTAN UTARA

Naufal Abdillah Firdaus¹, Fahrur Rozi², Dwiyanto³

Abstrak

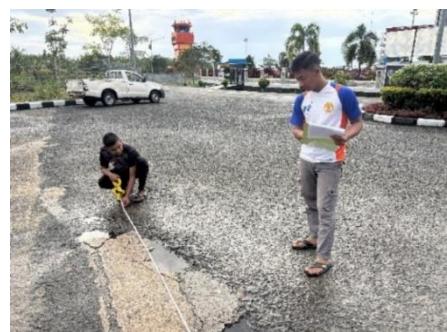
Gambar 1 Survei Luasan Kerusakan Jalan Akses

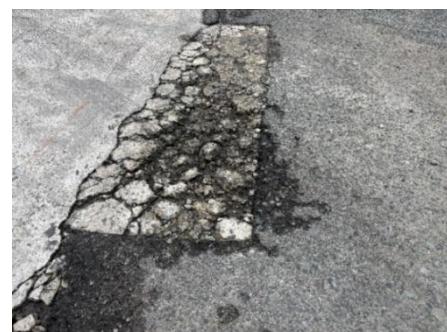
Gambar 2 Survei Jenis Kerusakan Jalan Akses

retak pola/pengelupasan, pelapukan, lubang (*potholes*), serta tambalan dan galian utilitas. Tingkat kerusakan diklasifikasikan dalam kategori ringan (*low*), sedang (*medium*), dan berat (*high*).

1. Jalur masuk (*rigid pavement*): kerusakan utama berupa pengelupasan sambungan, retak memanjang, dan pelat terbelah.
2. Jalur keluar (*flexible pavement*): didominasi kerusakan pelapukan/pengikisan dan lubang.

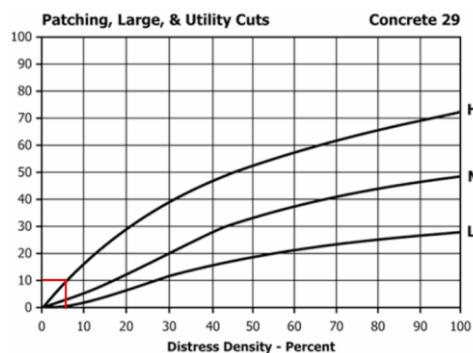
Sebagai contoh, pada STA 0+000 – 0+050 (Sampel 1) ditemukan kerusakan berupa tambalan besar dan galian utilitas dengan tingkat keparahan tinggi (H) seluas 25 m². Dengan luas unit sampel 432 m², nilai density adalah:

Berdasarkan grafik hubungan density terhadap deduct value (DV) (lihat Gambar 6), diperoleh DV = 10. Karena hanya satu jenis kerusakan, nilai Highest Deduct Value (HDV) sama dengan DV, yaitu 10, sehingga Total Deduct Value (TDV) = 10. Grafik koreksi TDV terhadap jumlah kerusakan (lihat Gambar 7) memberikan nilai Corrected Deduct Value (CDV) = 10, yang menjadi Highest Corrected Deduct Value (HCDV). Nilai PCI sampel tersebut dihitung sebagai:

$$PCI=100-HCDV=100-10=90(\text{Baik})$$

Gambar 6 Grafik DV Tambalan & Galian Utilitas Sampel 1

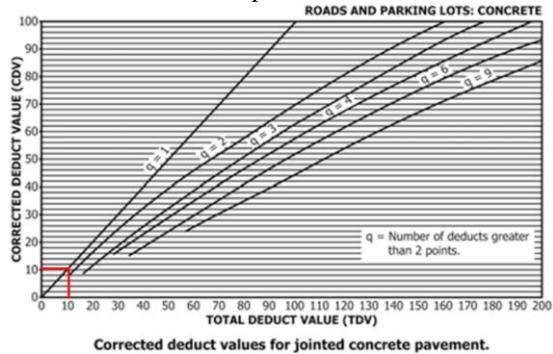
Gambar 7 Grafik CDV Concrete Sampel 1

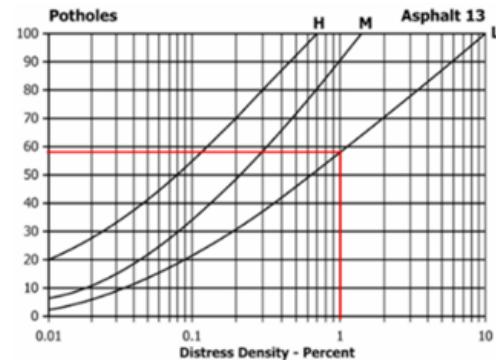
Sebagai contoh lain, pada STA 0+950 – 1+000 (Sampel 2) ditemukan kerusakan berupa lubang (potholes) dengan tingkat keparahan rendah (L) seluas 2,4 m². Dengan luas unit sampel 225 m², nilai density adalah:

Berdasarkan grafik hubungan density terhadap deduct value (DV) (lihat Gambar 8), diperoleh DV = 58. Karena hanya satu jenis kerusakan, nilai Highest Deduct Value (HDV) sama dengan DV, yaitu 58, sehingga Total Deduct Value (TDV) = 58.

$$PCI = 100 - HCDV = 100 - 58 = 42 (\text{Buruk})$$

Gambar 8 Grafik DV Lubang Sampel 2

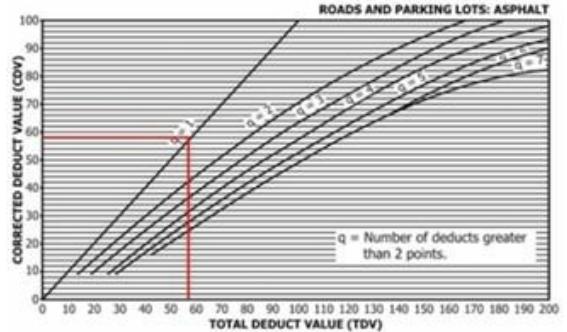
Grafik koreksi TDV terhadap jumlah kerusakan (lihat Gambar 9) memberikan nilai Corrected Deduct Value (CDV) = 58, yang menjadi Highest Corrected Deduct Value

Gambar 9 Grafik CDV Asphalt Sampel 2
