## EVALUASI KONDISI PERKERASAN SERVICE ROAD MENGUNAKAN METODE *PAVEMENT CONDITION INDEX* (PCI) DAN *PAVEMENT SURFACE EVALUATION AND RATING* (PASER) DI BANDAR UDARA INTERNASIONAL I GUSTI NGURAH RAI BALI

Ridho Dimas Fahrizi<sup>1</sup>, Siti Fatimah<sup>2</sup>, Fahrur Rozi<sup>3</sup>

<sup>1,2,3)</sup> Politeknik Penerbangan Surabaya, Jl Jemur Andayani I No 73 Surabaya 60236  
Email: [ridhodimasf22@gmail.com](mailto:ridhodimasf22@gmail.com)

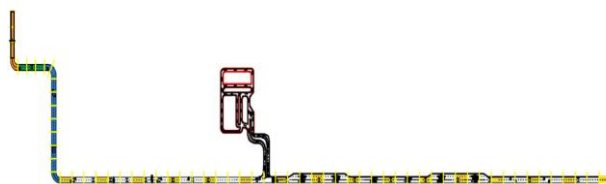
Gambar 5 Pembagian sample

Dengan masing masing jumlah sampel tiap section yaitu section 1 : 16 unit (warna kuning), section 2 : 10 unit (warna biru), section 3 : 3 unit (warna hijau), section 4 : 4 unit (warna orange).

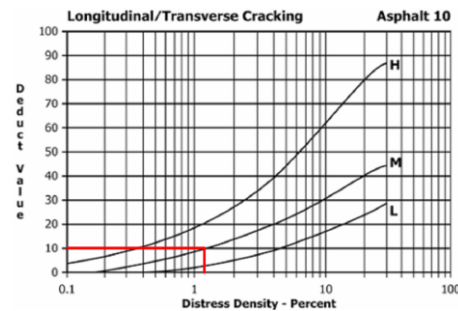
Gambar 6 Grafik Deduct Value

- Kerusakan *Transverse/Longitudinal Cracking Medium* (10M)

$$Density : \frac{2.06}{200} \times 100\% = 1.03\%$$

Berdasarkan grafik di atas didapat nilai *deduct value* sebesar 10

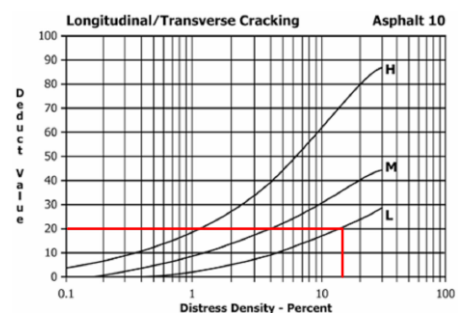
Gambar 7 Grafik Deduct Value

- Kerusakan *Transverse/Longitudinal Cracking Low* (10L)

$$Density : \frac{30.46}{200} \times 100\% = 15,23\%$$

Berdasarkan grafik di atas didapat nilai *deduct value* sebesar 20

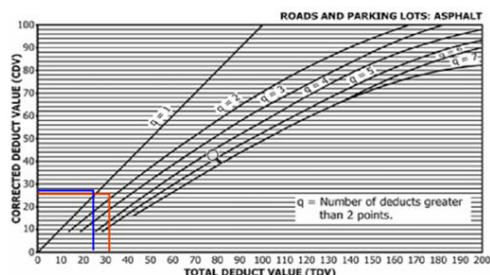
**Gambar 8 Correct Dedct Value Grafik**

- Menentukan nilai Correct Deduct Value  
Setelah di dapat nilai Deduct value dari masing masing jenis kerusakan selanjutnya menentukan nilai Correct Deduct Value (CDV) yaitu dengan cara menjumlahkan seluruh nilai Deduct Value sehingga didapat nilai Total Deduct Value (TDV), setelah didapat nilai TDV selanjutnya menentukan nilai CDV melalui grafik berdasarkan nilai q. Tabel dan grafik perhitungan CDV dapat dilihat dibawah berikut :

$$\begin{aligned}
 PCI_{(s)} &= 100 - HCDV \\
 &= 100 - 24 \\
 &= 76
 \end{aligned}$$
