PERENCANAAN PERBAIKAN PERKERASAN RUNWAY MENGGUNAKAN METODE PAVEMENT CONDITION INDEX (PCI) DI BANDAR UDARA INTERNASIONAL YOGYAKARTA

Mokhammad Handhika Ryan Nugraha¹, Siti Fatimah², Wiwid Suryono³

Politeknik Penerbangan Surabaya

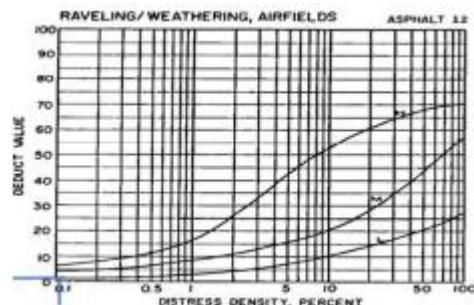
Deduct Value raveling Segmen 1

- Jenis kerusakan raveling dengan total luas 2,4 m²

$$\text{Density} = \frac{Ad}{As} \times 100\% = \frac{2,4}{4500} \times 100\% = 0,05$$

Kerusakan raveling dengan density 0,05 memiliki nilai deduct value sebesar 1.

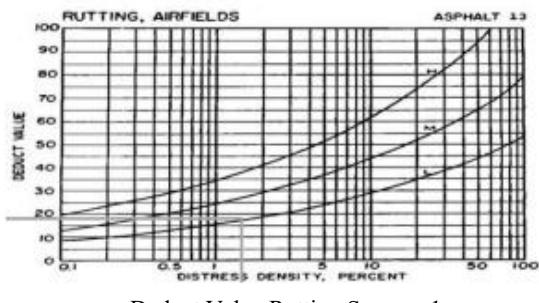
Deduct Value Rutting Segmen 1

- Jenis kerusakan ruting dengan total luas 68 m²

$$\text{Density} = \frac{Ad}{As} \times 100\% = \frac{68}{4500} \times 100\% = 1,51$$

Kerusakan ruting dengan density 1,51 memiliki nilai deduct value sebesar 19

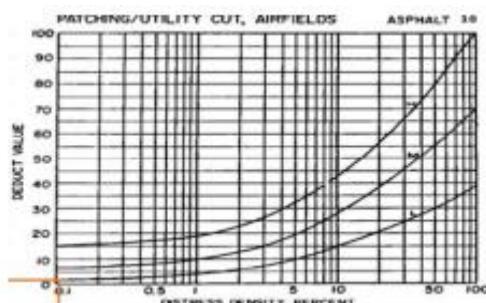
Deduct Value Patching Segmen 1

- Jenis kerusakan patching dengan total luas 2,1 m².

Kerusakan patching dengan density 0,05 memiliki nilai deduct value sebesar 1.

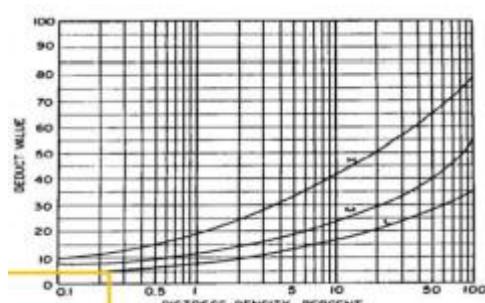
Deduct Value Corrugation Segmen 1

- Jenis kerusakan corrugation dengan total luas 12 m²

Kerusakan corrugation dengan density 0,07 memiliki nilai deduct value sebesar 5.

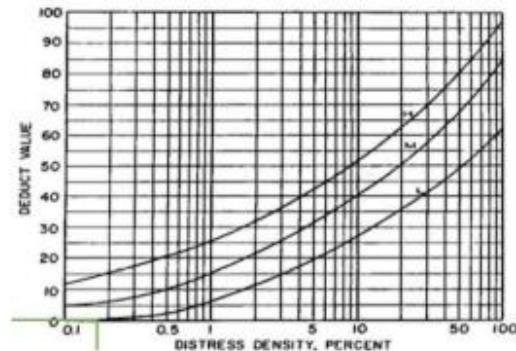
- Jenis kerusakan potholes dengan total luas 0,005 m²

$$\text{Density} = \frac{Ad}{As} \times 100\% = \frac{0,005}{4500} \times 100\% = 0$$

Kerusakan potholes dengan density 0 memiliki nilai deduct value sebesar 0

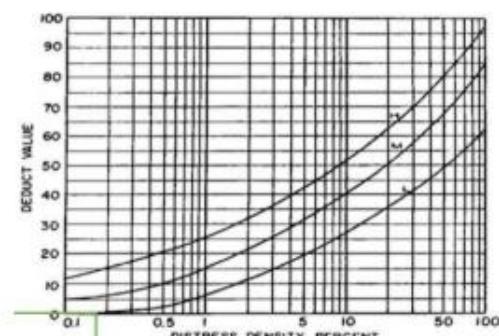
- Jenis kerusakan depression dengan total luas 5,5 m²

$$\text{Density} = \frac{Ad}{As} \times 100\% = \frac{5,5}{4500} \times 100\% = 0,12$$

Kerusakan depression dengan density 1,51 memiliki nilai deduct value sebesar 0

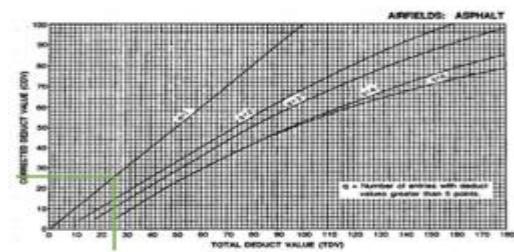
- Berdasarkan dari hubungan korelasi antara total deduct value sejumlah 26 didapatkan correct deduct value 26, PCI = 100 - CDVmax = 100 - 26 = 74
