## PERENCANAAN PERBAIKAN PERKERASAN RUNWAY DENGAN ANALISIS KERUSAKAN METODE PCI DI BANDAR UDARA SUGIMANURU MUNA SULAWESI TENGGARA

Eka Muhammad Adityanto<sup>1</sup>, Fatimah Siti<sup>2</sup>, Bagus Bambang Harianto<sup>3</sup>  
<sup>1,2,3</sup>) Politeknik Penerbangan Surabaya, Jl. Jemur Andayani I No 73, Surabaya 60236  
Email: [adit83482@gmail.com](mailto:adit83482@gmail.com)

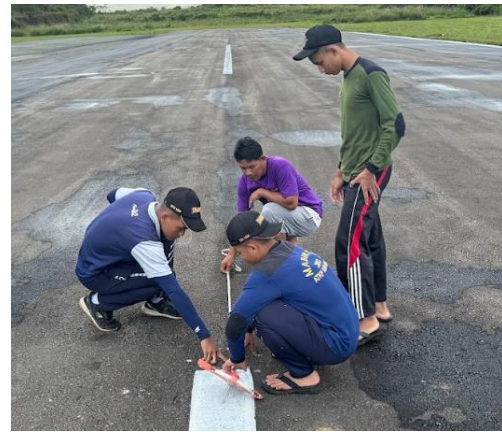
Gambar 2 Peninjauan kondisi di lapangan

Data primer diperoleh dengan melakukan observasi secara langsung pada *runway* guna dapat menentukan jenis, tingkat, dan dimensi kerusakannya.

Bandar Udara Sugimanuru Muna memiliki *runway* dengan area seluas 1.600 x 30 m. Pada permukaan *runway* ini berdasarkan peninjauan langsung di lapangan terjadi kerusakan berupa *Alligator Cracking*, *Weathering and Raveling*, *Patching*.
