**PENGARUH *MOBILE OBSTACLE* TERHADAP PANCARAN ANTENA  
LOCALIZER MERK SELEX 2100 DI BANDAR UDARA  
INTERNASIONAL ADI SOEMARMO SOLO**

Penelitian ini bertujuan untuk mengetahui adanya pengaruh *mobile obstacle* terhadap pancaran antenna *Localizer* merk selex 2100 di Bandar Udara Adi Soemarmo Solo. Metode penelitian yang digunakan adalah analisa deskriptif dan metode pengumpulan data dokumentasi, observasi lapangan, studi numerik dan studi pustaka.

**PROSIDING**  
**SEMINAR NASIONAL INOVASI TEKNOLOGI PENERBANGAN (SNITP) TAHUN 2019**

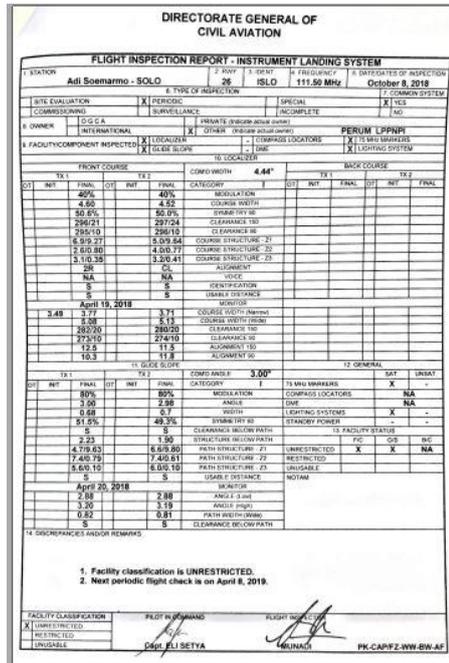
Gambar 2 Data Kalibrasi Periodic Localizer Merk SELEX 2100

Dari hasil kalibrasi pada 08 Oktober 2018 menunjukkan kinerja peralatan masih layak digunakan untuk membantu penerbang dalam bernavigasi. Kondisi peralatan yang masih dalam kondisi sesuai standard dianggap oleh pihak kalibrasi memenuhi syarat untuk dioperasikan sebagai alat bantu navigasi, hal ini dibuktikan dengan interim report yang menunjukkan hasil performa peralatan dalam kategori *unrestricted*.

Dari hasil analisis diperoleh bahwa kinerja dari peralatan localizer Bandar Udara Adi Soemarmo Solo dari hasil kalibrasi peralatan tanggal 8-9 Oktober 2018 menunjukkan pancaran yang baik dan layak untuk dioperasikan karena memiliki nilai parameter yang memenuhi syarat bagi dioperasikannya peralatan tersebut (*unrestricted*). Dengan hasil kalibrasi periodic dianalisa bahwa *identification* yang

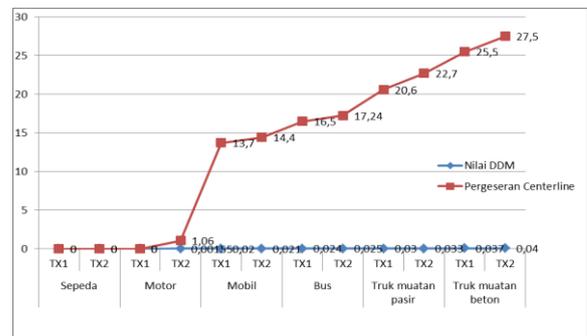
Gambar 3 Grafik groundcheck Localizer

Dari data yang telah didapatkan, terdapat parameter 0 DDM yang tidak sesuai dengan ketentuan DDM yang seharusnya. Perubahan nilai DDM ini disebabkan adanya *mobile obstacle* yang berada didepan antena localizer. *Mobile obstacle* ini mempengaruhi sinyal yang dipancarkan oleh localizer, sehingga pesawat tidak mendapat mendarat tepat di *centerline of runway*.

dari bulan Oktober sampai Februari seperti yang terlampir pada Data Hasil Groundcheck. Perubahan nilai DDM terbesar terjadi pada bulan Desember dengan keterangan *mobile obstacel* truk muatan beton dengan perubahan nilai DDM 0,04. Hal ini dikarenakan sinyal terhalang oleh beton.

Pada hasil pengamatan didapatkan dari tabel 4.7 diatas nilai DDM terbesar yaitu 0,04 yang disebabkan *mobile obstacle* truk muatan beton. Nilai DDM tersebut melewati batas toleransi nilai DDM yang terdapat pada localizer. Toleransi 0 DDM yaitu  $\pm 0,0150$  atau  $\pm 10,3$  meter. Pada *mobile obstacle* truk muatan beton terjadi perubahan nilai 0,04 DDM yang dapat dirubah dalam bentuk pergeseran centerline dengan menggunakan persamaan 4.5 yaitu :

Pada obstacle truk muatan beton terjadi pergeseran centerline sebesar 27,5 meter , dimana nilai pergeseran tersebut sudah melebihi batas toleransi yang ditetapkan. Jika sudah didapatkan nilai pergeseran centerline dapat diubah dalam bentuk sudut dengan menggunakan persamaan sebagai berikut :

Berdasarkan analisa terhadap hasil groundcheck didapatkan bahwa *mobile obstacle* di jalan raya berpengaruh terhadap pancaran localizer di Bandar Udara Internasional Adi Soemarmo Solo yang telah dibuktikan oleh hasil groundcheck yang menunjukkan pergeseran centerline secara signifikan.

1. Penulis memiliki saran jangka pendek dan panjang. Untuk jangka pendek perlu dipasangnya CCTV (*Closed Circuit Television*) dan palang pintu serta ditambahkan pos untuk satpam untuk memantau mobilitas masyarakat di sekitar localizer serta untuk jangka panjang perlu dibuatnya underpass atau jalan raya baru memutar melewati belakang antena localizer sehingga tidak terdapat lagi jalan raya yang melewati di depan localizer yang menjadi faktor dominan dari menurunnya kinerja peralatan localizer serta dapat memenuhi kriteria penempatan peralatan sesuai SKEP/113/VI/2002 dan PM 33 Tahun 2015.
2. Perlu diadakannya sosialisasi terhadap masyarakat tentang wilayah terbatas bagi peralatan navigasi penerbangan guna memberikan informasi dan pembelajaran agar meminimalkan gangguan pancaran localizer.

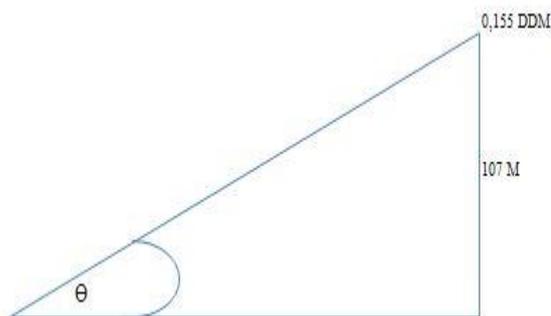
Gambar 4 Lebar course width localizer

Pada localizer memiliki nilai *displacemnt sensitivity* 0,155 DDM dan ketentuan DS yaitu 0,00145/meter. Maka didapatkan lebar 107 meter. Sesuai dengan gambar 4.11 dibawah ini yang menjelaskan darimana didapatkannya lebar course width localizer
