ANALISIS PENGARUH LARUTAN NATRIUM *CLORIDA* DAN ASAM *CLORIDA* TERHADAP LAJU KOROSI PADA ALUMUNIUM 1100

Moch. Noval Ardiansyah¹, Bayu Dwi Cahyo², Lady Silk Moonlight³

^{1,2,3}Politeknik Penerbangan Surabaya, Jl. Jemur Andayani I No.73, Surabaya 60236

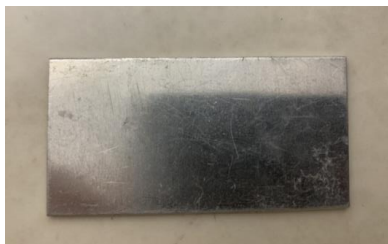
Gambar 2 Spesimen Aluminium

Penelitian ini menggunakan larutan yaitu NaCl dan HCl yang akan nantinya digunakan untuk perendaman atau media larutan korosif dengan waktu 24, 72, 144 dan 216 jam. Bahan yang digunakan adalah spesimen aluminium 1100 dalam pengujian ini dengan ukuran panjang 60 mm, lebar 30 mm dan tebal 3 mm. Spesimen dapat dilihat pada gambar 2.

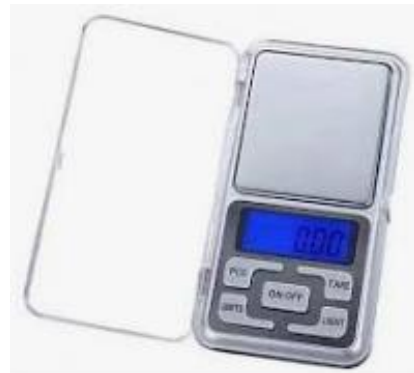
Gambar 3 Timbangan digital

Alat ini digunakan untuk menimbang spesimen pada saat sebelum dan sesudah direndam dapat dilihat pada gambar 3.

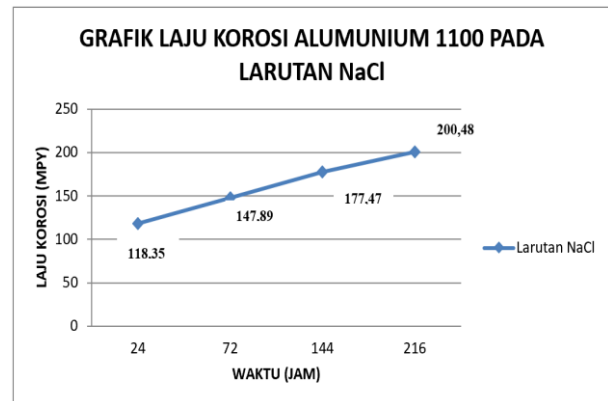
Gambar 7 Grafik laju korosi dengan larutan NaCl

Pada gambar 7 di atas terdapat grafik hasil laju korosi pada aluminium 1100 dengan larutan NaCl menunjukkan terendah pada waktu perendaman selama 24 jam sebesar 118,35 mpy dan tertinggi pada waktu 216 jam sebesar 200,48 mpy.

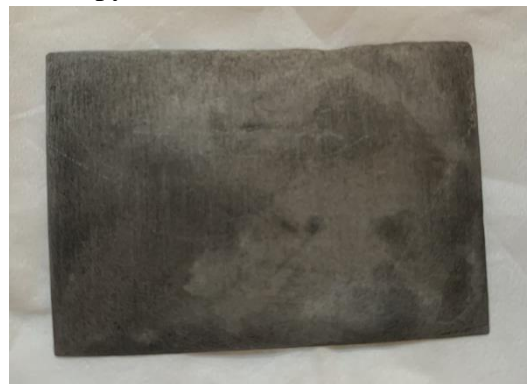
Gambar 10 Korosi pada alumunium 1100 dengan larutan HCl

Pada gambar 10 di atas menunjukkan gambar secara visual hasil korosi pada alumunium 1100 dengan direndam pada larutan HCl.

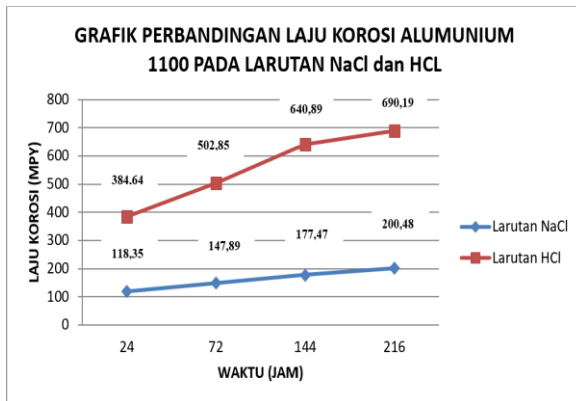
Gambar 11 Grafik Perbandingan Laju Korosi Aluminium 1100 Larutan NaCl dan HCl

Berdasarkan hasil penelitian dan melihat pada gambar 11 di atas menunjukkan bahwa larutan HCl tergolong sangat korosif pada aluminium 1100 dengan hasil laju korosi dalam waktu perendaman 24 jam sebesar 384,64 mpy, Sedangkan larutan NaCl juga menyebabkan korosi pada aluminium 1100 dengan hasil laju korosi dalam waktu perendaman 24 jam sebesar 118,35 mpy.

Berdasarkan dari data penelitian dan perhitungan hasil laju korosi dapat dilihat pada gambar 11 untuk material alumunium 1100 pada larutan Natrium *Clorida* (NaCl) dan Asam *Clorida* (HCl), sehingga dapat dibandingkan hasil laju korosi dari kedua spesimen tersebut.
