ANALISIS TINGKAT KERUSAKAN PERKERASAN *FLEXIBLE* PADA *APRON* DENGAN METODE PCI DI BANDAR UDARA RAHADI OESMAN KETAPANG

Delvira Hasna Kharima¹, Nurani Hartatik², Linda Winiasri³

^{1,2,3}Politeknik Penerbangan Surabaya, Jl. Jemur Andayani I No 73 Surabaya 60236

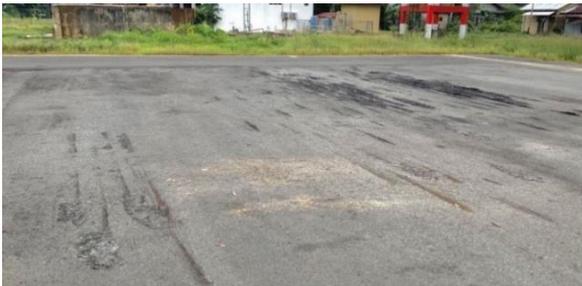
Gambar 1 Kerusakan *rutting* pada *apron*

Berdasarkan hasil survei awal, karena Bandar Udara Rahadi Oesman helipad, helikopter *landing* di area *apron*, tepatnya pada *parking stand* 4. Besarnya beban dan *landing skid* helikopter menimbulkan lendutan pada jalur roda atau *rutting* dan merusak struktur perkerasan. Sehingga saat ini *parking stand* 4 tidak dapat digunakan untuk pesawat komersil.

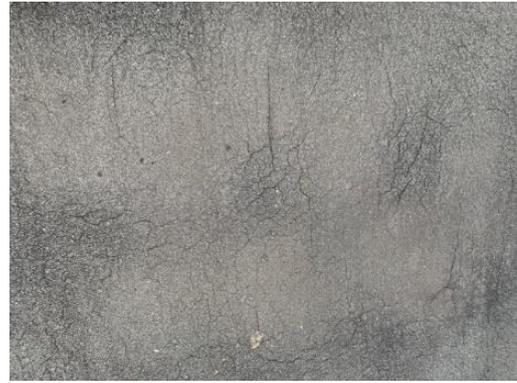
Gambar 2 Kerusakan *depression* pada *apron*

Sedangkan pada *parking stand* 2 terjadi penurunan setempat yang disebabkan oleh repetisi beban pesawat sehingga menimbulkan *water ponding* pada saat kondisi hujan.

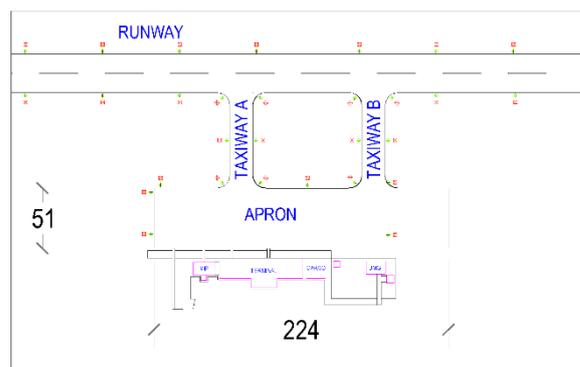
Gambar 4 Tampak Atas *Apron* Bandar Udara Rahadi Oesman (Dokumen Bandar Udara Rahadi Oesman Ketapang, 2020)

- Permukaan : *Flexible Pavement*
- Kekuatan : PCN 21 F/C/Y/T
- Dimensi : 224 x 51 meter

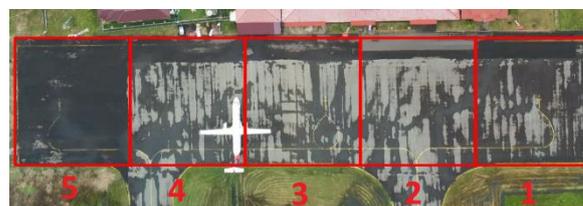
Gambar 5 Titik STA pada *Apron*

Metode yang digunakan untuk menganalisa tingkat kerusakan adalah metode PCI. Dalam Analisa yang dilakukan, *apron* dibagi menjadi 5 sampel dengan tiap sampel berukuran 50 x 51 meter. Berikut gambar titik STA pada *apron*.

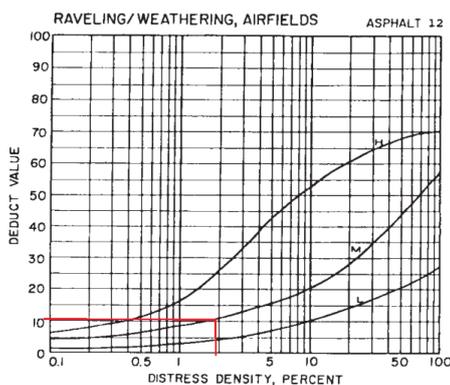
Gambar 6 Grafik DV Lepas Terurai

a. Lepas terurai

$$Density = \frac{Ad}{As} \times 100\% = \frac{44,7}{2550} \times 100\% = 1,8$$

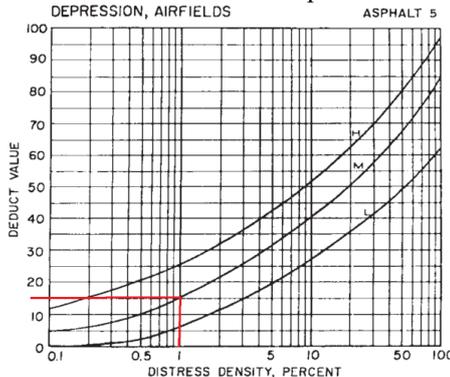
Gambar 7 Grafik DV Penurunan Setempat

b. Penurunan setempat

$$Density = \frac{Ad}{As} \times 100\% = \frac{24,5}{2550} \times 100\% = 1$$

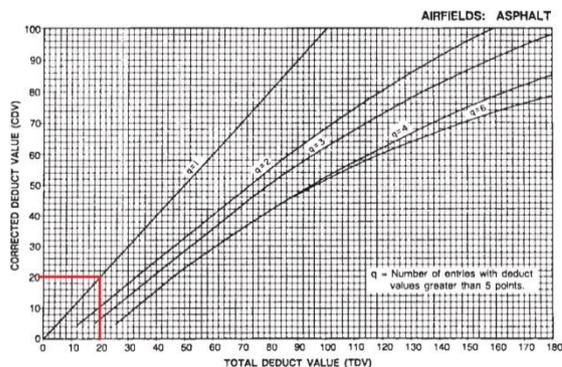
Gambar 8 Grafik Hubungan TDV dan CDV q=2

NO	DEDUCT VALUES	DV 1	DV 2	DV 3	q	TDV	CDV	HCDV
1	10	15	10		2	25	15	20
2	15	15	5		1	20	20

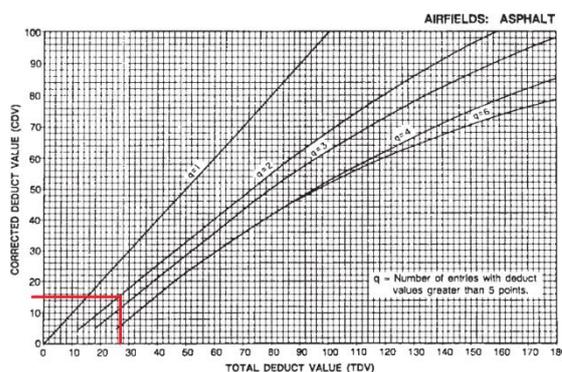
Gambar 9 Grafik Hubungan TDV dan CDV q=1

$$PCI = 100 - HCDV$$

$$PCI = 100 - 20$$

$$PCI = 80$$

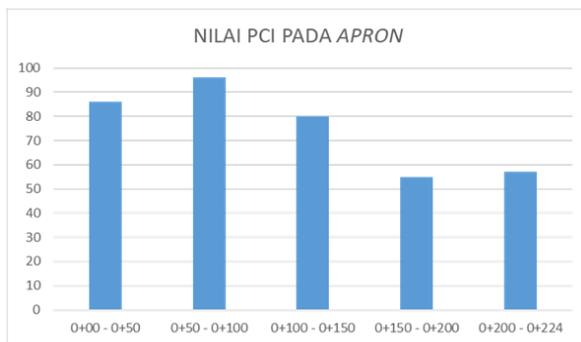
Gambar 10 Grafik Nilai PCI di *Apron*

NO	STA	PCI	KATEGORI
1	0+00 - 0+50	86	BAIK
2	0+50 - 0+100	96	BAIK
3	0+100 - 0+150	80	MEMUASKAN
4	0+150 - 0+200	55	CUKUP
5	0+200 - 0+224	57	CUKUP

Menurut hasil analisis PCI pada *apron* di Bandar Udara Rahadi Oesman Ketapang didapatkan hasil bahwa jenis kerusakan pada perkerasan *apron* tersebut berupa lepas terurai, penurunan setempat, penurunan permukaan pada jalur roda, serta kontaminasi minyak dan oli. Berikut grafik hasil PCI setiap sampel.

Dari hasil analisa PCI yang diambil dari 5 sampel pada perkerasan *apron* di Bandar Udara Rahadi Oesman, terdapat 3 (tiga) sampel yang perlu dilakukan perbaikan berupa *patching* dan untuk sisanya perlu dilakukan pengecekan rutin pada perkerasan. Berikut penanganan pada kerusakan.
