ANALISIS LOKASI PENEMPATAN PAPAN PETUNJUK (SIGNAGE SYSTEM) DI TERMINAL BANDAR UDARA INTERNASIONAL AHMAD YANI SEMARANG

Hasil penelitian yang dilakukan oleh peneliti terkait peletakan papan petunjuk (*signage system*) di terminal Bandar Udara Internasional Ahmad Yani Semarang.

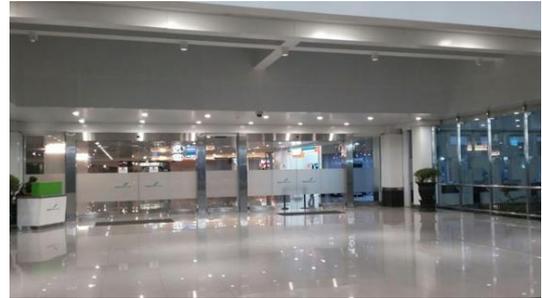
Gambar 1 dan gambar 2 merupakan area kedatangan yang dimana tidak ada sign yang menggantung atau menempel di area kedatangan. Area kedatangan merupakan area rawan yang menjadi akses jalan saat penjemput hendak menjemput penumpang. Selain itu membuat *flow* pengguna jasa tidak teratur. Berdasarkan KM No. 22 Tahun 2005 tentang Pemberlakuan Standar Nasional Indonesia (SNI) sebagai Standar Wajib pada bagian penempatan rambu menjelaskan bahwa rambu-rambu yang ditetapkan dalam keputusan ini dipergunakan dan ditempatkan di dalam gedung terminal, khususnya gedung

Gambar 1 Lobby pintu keluar kedatangan

1. Pihak Angkasa Pura I Bandar Udara Internasional Ahmad Yani Semarang agar mengkoordinasikan kembali untuk melakukan perencanaan penambahan papan petunjuk di pintu kedatangan di lobby area keluar serta melakukan pembenahan lokasi penempatan papan petunjuk. Hal ini perlu dilakukan supaya *flow* penumpang maupun pengunjung lebih teratur.

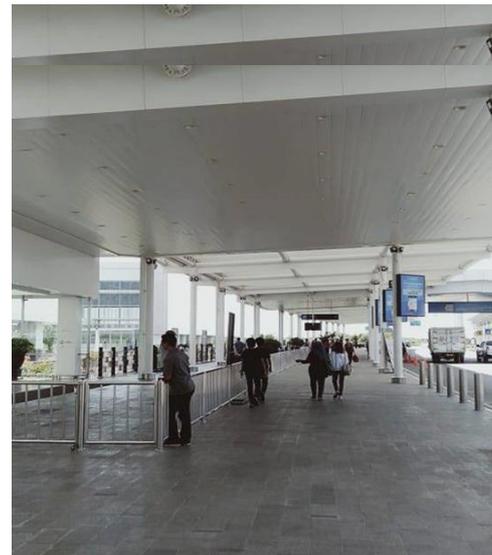
Gambar 2 Tidak ada sign di lobby pintu keluar kedatangan

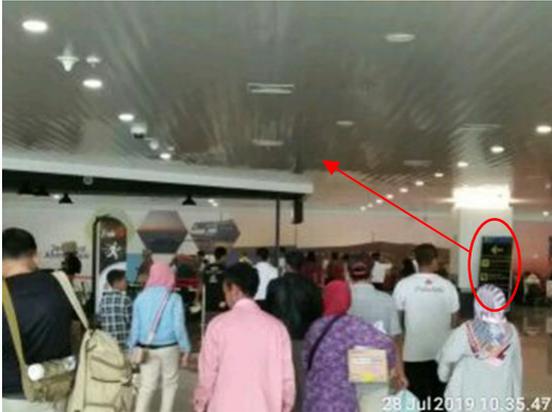
Gambar 3 merupakan sign dari pintu masuk yang dimana peletakkannya masih tidak sesuai. Berdasarkan KM No. 22 Tahun 2005 tentang Pemberlakuan Standar Nasional Indonesia (SNI) Mengenai Rambu-Rambu di Terminal Bandar Udara sebagai Standar Wajib menjelaskan bahwa pemasangan rambu dapat disesuaikan dengan keadaan arsitektur bangunan atau dekorasi yang ada, pemasangan rambu yang dilakukan dengan cara sebagai berikut:

1. digantung;
2. ditempelkan salah satu sisinya pada dinding atau tiang.

Hal ini dimaksudkan agar penumpang maupun pengguna jasa lainnya dapat melihat dengan jelas.

Gambar 3 *Sign* dari pintu masuk tidak sesuai

1. Penyelesaian masalah untuk jangka pendek dapat dilakukan dengan cara memindahkan papan petunjuk (*free standing sign*) yang terdapat di hall setelah pintu masuk ke depan pintu masuk keberangkatan. Hal ini lebih mudah terlihat oleh penumpang.
2. Melakukan penambahan petugas untuk di area hall atau pintu masuk keberangkatan. Tujuannya untuk membantu mensosialisasikan kepada penumpang terkait lokasi-lokasi yang ada di terminal Bandar Udara Internasional Ahmad Yani Semarang.

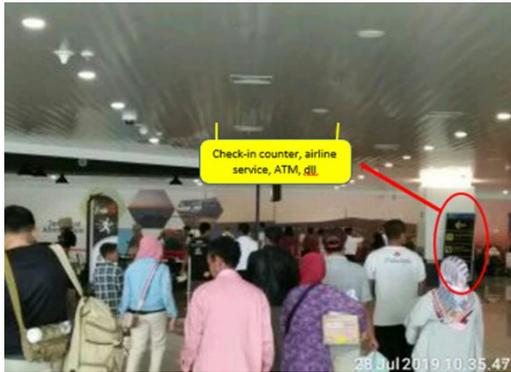
Gambar dibawah ini menunjukkan reposisi *sign* yang dibuat oleh penulis sesuai dengan aturan pemasangan pada KM No.22 tahun 2005 yang dimana pemasangannya

digantung sehingga dapat dilihat dan mudah dijangkau oleh pengguna jasa yang baru masuk.

Gambar 4 Peletakan *sign* sesuai standar

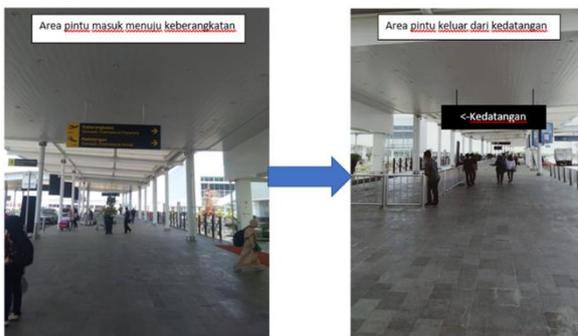
Gambar dibawah ini menunjukkan adanya penambahan *sign* pada *lobby* pintu keluar kedatangan. Dengan adanya sign pada titik tersebut, pengguna jasa akan lebih memahami dan sign mudah dilihat serta alur pengguna jasa menjadi lebih teratur

Gambar 5 Penambahan *sign* pada *lobby* pintu keluar kedatangan
