**TINJAUAN KESESUAIAN STRUKTUR CABIN TOWER MENURUT
ASPEK *HUMAN FACTOR DIGEST NUMBER 8 (WORKSPACE)* DI
PERUM LPPNPI UPNP KOTABARU**

PROSIDING
SEMINAR NASIONAL INOVASI TEKNOLOGI PENERBANGAN (SNITP) TAHUN 2020
ISSN : 2548-8112

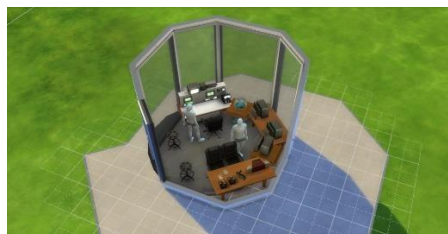
Ilustrasi keadaan didalam cabin tower saat ini

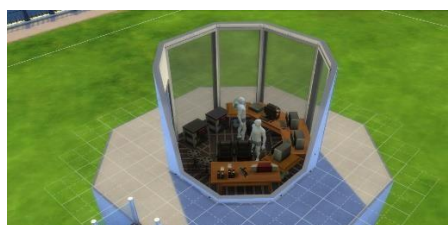
Ilustrasi keadaan didalam cabin tower dengan menggunakan solusi jangka pendek kita dapat melihat bahwa *space* yang tersedia didalam cabin tower sangat lah terbatas dan banyak sekali barang-barang yang tidak dapat berfungsi yang masih dipertahankan untuk berada didalam ruangan tersebut. Serta tidak adanya karpet ataupun peredam suara yang terpasang didalam cabin tower tersebut sehingga keadaan cabin tower semakin tidak kondusif dan dirasa penataan ulang kabin tower AFIS UPNP Kotabaru atau perombakan sangat dibutuhkan serta memindahkan seluruh barang-barang dan dokumentasi yang tidak terpakai dengan cara:

a. mengeluarkan *control desk* yang tidak berfungsi dan menggantinya

dengan meja biasa pada ukuran 80x100m dan memiliki rak penyimpanan yang cukup banyak dibawah meja tersebut agar benda-benda seperti binocular, fpl, handytalkie, chargeran. Serta merapikan kabel-kabel yang berserakan yang sebelumnya menggunakan console desk tidak memungkinkan untuk memberikan paku diatas console desk tersebut, maka dengan digantinya meja tersebut dengan meja biasa yang terbuat dari kayu akan lebih memungkinkan untuk merapikan kabel dengan paku penjepit kabel.

- b. Banyak nya SLJJ yang ada dapat kita ganti dengan menghimpun SLJJ tersebut menjadi satu buah jaringan yang terhubung atau biasa yang disebut VCCS (*Voice Communication and Control System*). Dengan menghimpun semua sljj kedalam VCCS maka kita hanya perlu menyimpan satu VCCS saja, dan jaringan lainnya dengan mudah ditambahkan kedalam VCCS tersebut tanpa harus menambah VCCS ataupun alat lainnya.

- c. Mengganti kursi kerja dengan spesifikasi yang lebih kecil dan desain ergonomis sehingga tidak memakan tempat dan mudah untuk bergerak serta mengeluarkan kursi stool sehingga hanya ada dua kursi kerja saja yang ada disana yang berfungsi untuk tempat duduk personel yang sedang bekerja pada saat itu.

- d. Mengganti atap yang sudah bocor dan menambahkan peredam suara baik diatap cabin tower maupun dinding dan lantai cabin tower sehingga mengurangi getaran suara dan dapat meredam suara yang ada, dan juga menambahkan headset agar dapat mendengar dengan

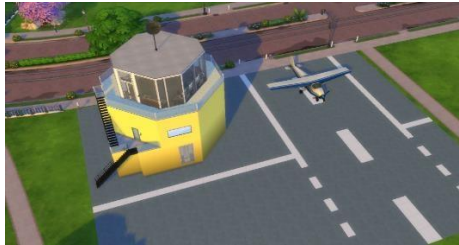
Ilustrasi tower

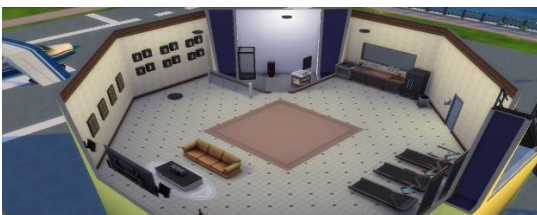
Ilustrasi lantai 2 tower (toilet dan *rest room*)

ilustrasi yang penulis buat yaitu adalah ilustrasi dilantai 2 tower yang seharusnya memiliki toilet, dan memiliki *rest room* serta *pantry* agar dapat memberikan kenyamanan untuk para personel ACO. Agar para personel ACO bisa leluasa untuk dapat membuat minuman selama bekerja dan agar para personel ACO bisa pergi ketoilet dengan gampang dan mudah.

Serta disini penulis membuat desain toilet yang berada pada lantai 2 yang berjarak hanya 1 lantai dari cabin tower sehingga tidak menyulitkan personel ACO pada saat bertugas untuk pergi ketoilet, dan juga membangun *rest room* dilantai 2.
