Penggantian *Rotating Beacon* di Bandar Udara Internasional Adi Soemarmo Solo

Nora Apriliyanti Hutasoit, Muhammad Caesar Akbar

Jurusan Teknik Listrik Bandara, Politeknik Penerbangan Medan
Jl. Sempakata, Kec. Medan Selayang, Kota Medan, Sumatera Utara 20131
Email : norapriyanti21@gmail.com

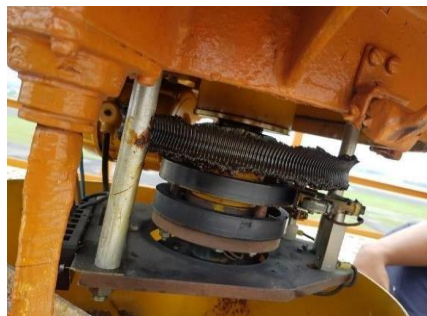
Gambar 1. Kondisi Motor Rotating Beacon

1. Gear box yang sudah aus dikarenakan penggunaan yang dilakukan

secara terus menerus dalam jangka waktu yang lama. Apabila terus dibiarkan tanpa adanya penanganan yang tepat, maka gear box akan mengalami kegagalan dalam beroperasi. Hal tersebut akan merusak setiap benda yang berputar dan bergesekan pada permukaannya.

2. Beratnya putaran motor. Salah satu penyebab beratnya putaran motor ialah debu atau kotoran yang terakumulasi dan merusak komponen listrik maupun mekanikal. Umumnya terakumulasi pada permukaan badan motor dan saluran pendinginan sehingga mengakibatkan pendinginan terganggu serta pemanasan motor berlebih. Beratnya putaran terhadap motor menyebabkan peralatan rotating beacon tidak dapat beroperasi secara maksimal.
3. *Spare part* sudah tidak tersedia. *Spare part* atau suku cadang suku cadang adalah komponen dari mesin yang dicadangkan untuk perbaikan atau penggantian bagian yang mengalami kerusakan. Jika diperlukan perbaikan atau rekondisi, maka pemakai lebih yakin atas jenis suku cadang yang akan dilakukan penggantian. Peralatan rotating beacon di Bandar Udara Adi Soemarmo Solosudah tidak tersedia karena telah

Kelayakan dari peralatan rotating beacon harus diperhatikan dan dilakukan perawatan yang memang dibutuhkan. Berdasarkan kondisi tersebut, direncanakan untuk mengganti rotating beacon keluaran sekarang dengan type HBM 400PS L802A karena Rotating Beacon yang dipakai saat

1. Berkoordinasi dengan ATC untuk melakukan pergantian rotating beacon
2. Melepaskan rotating beacon yang sudah lama
3. Memasang rotating beacon dengan tipe HBM 400PS L-802A
4. Memastikan bahwa rotating beacon telah terpasang dengan tepat dan mendapat power yang tepat pula
5. Melakukan *testing* untuk memastikan bahwa rotating beacon yang baru dapat bekerja dengan baik.
