**ANALISA PENGARUH *WIDTH CLEARANCE* TERHADAP PANCARAN
LOCALIZER MERK AMS 2100 MENGGUNAKAN METODE REGRESI
LINIER SEDERHANA DI BANDAR UDARA INTERNASIONAL I
GUSTI NGURAH RAI BALI**

Yusi Apristia¹, Ade Irfansyah¹, Meita Maharani Sukma¹

¹⁾ Program Studi Teknik Navigasi Udara, Politeknik Penerbangan Surabaya
Jl. Jemur Andayani I/73, Surabaya 60236
Email: yusiapristia@gmail.com

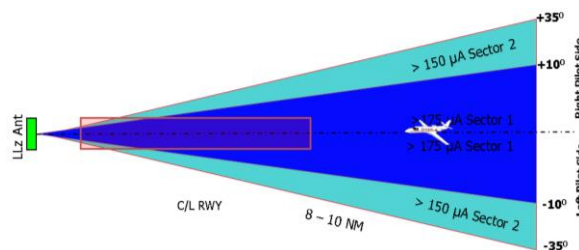
Gambar 6 Pancaran Normal Sektor 1 dan Sektor 2

Pengecekan *Width clearance* pada saat pelaksanaan *Flight Inspection* bertujuan untuk memastikan bahwa *clearance width* sesuai dengan ketentuan diatur dalam batas toleransi. Arus *clearance* harus terbaca >math> > 150 \mu A </math> (15,5%) di sektor 10° sampai dengan 35° *centerline Localizer*.

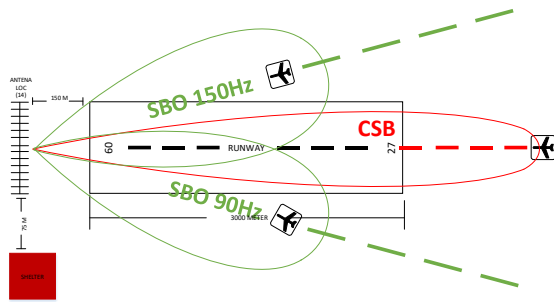
Gambar 7 Width clearance Normal

Instrument di pesawat (*Course Deviation Indicator*) berada tepat di tengah, yang menunjukkan tidak ada sinyal *Sideband Only*

90 Hz dan 150 Hz yang dominan, indikator hanya menerima sinyal *Carrier Sideband* (CSB), seperti pada gambar dibawah ini.
