KAJIAN TEKNIS HASIL PEMASANGAN VHF-ER GROUND TO AIR 20-25
(Studi Kasus : VHF A/G-ER BERAU SEBAGAI PERPANJANGAN VHF A/G TARAKAN)

KAJIAN TEKNIS HASIL PEMASANGAN VHF-ER GROUND TO AIR (Studi Kasus : VHF A/G-ER BERAU SEBAGAI PERPANJANGAN VHF A/G TARAKAN)

JOHAN WAHYUDI

Air Traffic System Engineer, Perum Lembaga Penyelenggara Navigasi Penerbangan

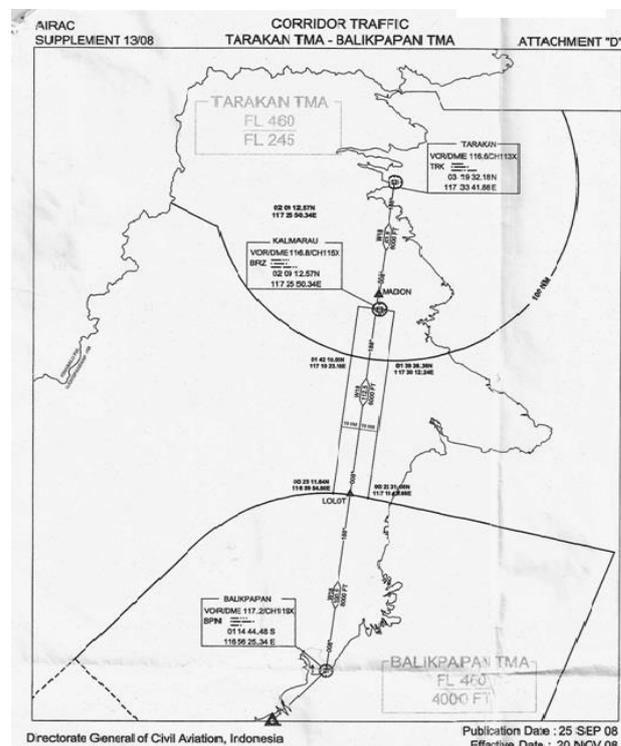
Sifat pancaran VHF A/G adalah line of sight dengan rata-rata ketinggian 6000 feet, hanya bisa menjangkau 100NM. Hal mengakibatkan terjadi blank di sebagian area di koridor setelah 100NM.

Gambar 1 Ruang Udara Tarakan dan Koridor W-18

Optimalisi yang dilakukan adalah dengan cara menaikkan performa peralatan yang sedang digunakan. Maksimalisasi yang dilakukan adalah dengan memasang peralatan VHF A/G- ER yang dipasang di Airnav Cabang Pembantu Berau.
