# ANALISIS KONDISI PERMUKAAN PERKERASAN LANDAS PACU MENGGUNAKAN METODE *PAVEMENT CONDITION INDEKS* DI BANDAR UDARA NAMROLE MALUKU

Resa Amran Hamid<sup>1</sup>, Agus Triyono<sup>2</sup>, Ranatika Purwayudhaningsari<sup>3</sup>

Teknik Bangunan dan Landasan, Politeknik Penerbangan Surabaya

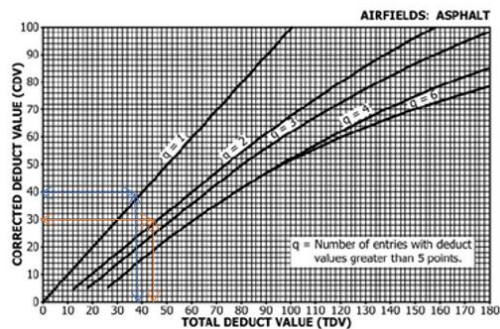
FIG. X3.2 Distress 2, Bleeding

Hasil tabel diatas menunjukkan tingkat segmen yang mengalami kerusakan statusnya cukup baik

- TDV = 55
- Total DV = 55
- $q = 3$
- CDV = 70
- Maka nilai PCI  $100 - 52 = 48$
