## Analisis Gangguan Dan Penanganan Flap Stuck Pada Pesawat Latih Cessna 172s

### Abstrak

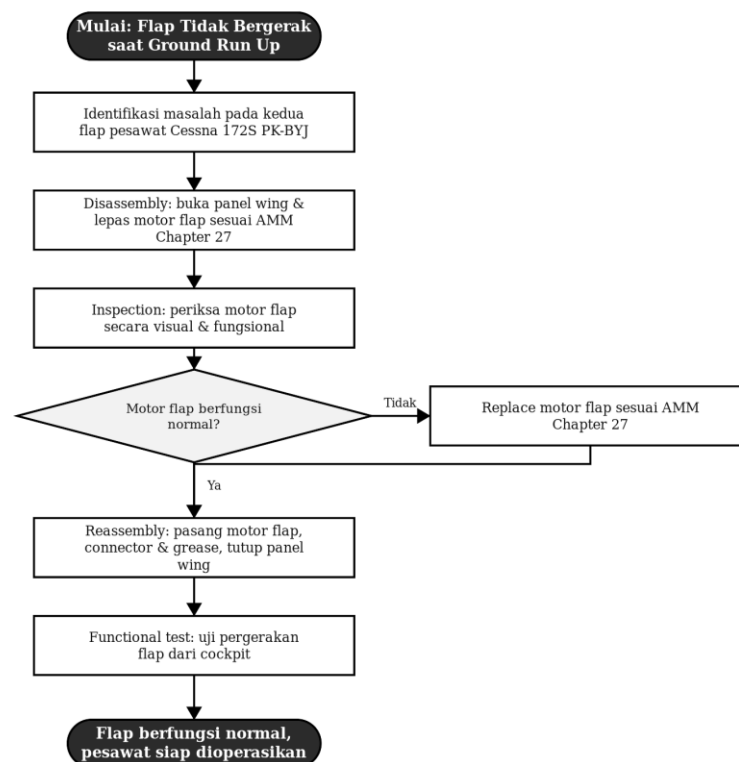
**Diagram Alir Penanganan Flap Stuck Cessna 172S**

Gambar 1. Diagram alir proses diagnosis dan penanganan Flap Stuck pada pesawat latih Cessna 172S  
(Sumber: Diolah oleh Penulis, 2025)

Gambar 1 menyajikan diagram alir yang merangkum keseluruhan proses diagnosis dan penanganan tersebut, mulai dari identifikasi masalah, disassembly, inspection, hingga pengambilan keputusan servicing berupa penggantian motor flap, dilanjutkan dengan reassembly dan functional test sampai dengan pesawat dinyatakan return to service.

Tahapan troubleshooting yang dilakukan adalah sebagai berikut: (1) menerima laporan bahwa kedua flap pesawat Cessna 172S PK-BYJ tidak dapat bergerak saat ground run up, yang mengindikasikan malfunction pada flight control surfaces; (2) melakukan disassembly dengan membuka panel pada wing, melepas screw, memutus sumber kelistrikan, dan melepas motor flap sesuai AMM Chapter 27 halaman 201; (3) melakukan inspection secara visual maupun fisik terhadap motor flap yang telah dilepas; (4) berdasarkan hasil inspection, menentukan tindakan servicing berupa penggantian (replace) motor flap sesuai AMM Chapter 27 halaman 101, mengingat tidak tersedianya tool untuk melakukan bench test pada komponen tersebut; (5) melakukan reassembly dengan memasang motor flap baru pada wing panel, menyambungkan connector dan sumber kelistrikan, memberi grease, memasang screw, dan menutup kembali panel wing; dan (6) melakukan functional test dengan menguji pergerakan kedua flap dari cockpit untuk memastikan komponen berfungsi normal sebelum pesawat dinyatakan return to service.

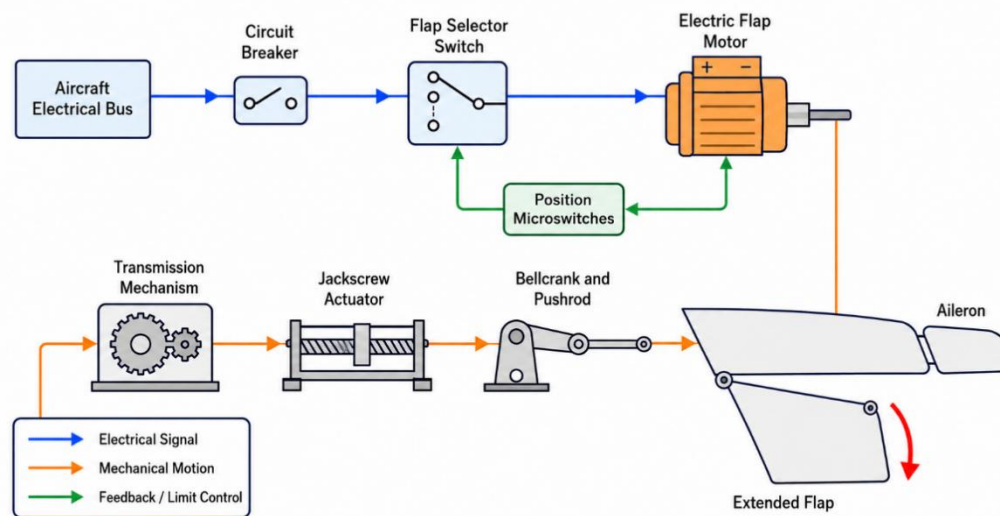
Gambar 2. Ilustrasi konseptual sistem secondary flight control (flap) pada pesawat latih Cessna 172S

Gambar 2 menyajikan ilustrasi konseptual sistem secondary flight control (flap) pada pesawat latih Cessna 172S, yang menggambarkan posisi flap pada trailing edge sayap beserta keterkaitannya dengan motor flap dan mekanisme transmisi, sebagai pelengkap visual atas penjelasan prinsip kerja sistem yang telah diuraikan pada bagian sebelumnya.
