**PENGARUH ASPEK FASILITAS PENUNJANG TOWER TERHADAP
PELAYANAN PENERBANGAN PERUM LPPNPI UNIT MUARA
BUNGO**

Rafi Mikail Akbar¹, Abdul Mu'ti Sazali², Syahrul Aman³

^{1,2,3} Politeknik Penerbangan Surabaya, Jl. Jemur Andayani I/73, Surabaya 60236
Email: rafimk1124@gmail.com

SEMINAR NASIONAL INOVASI TEKNOLOGI PENERBANGAN (SNITP) TAHUN 2021

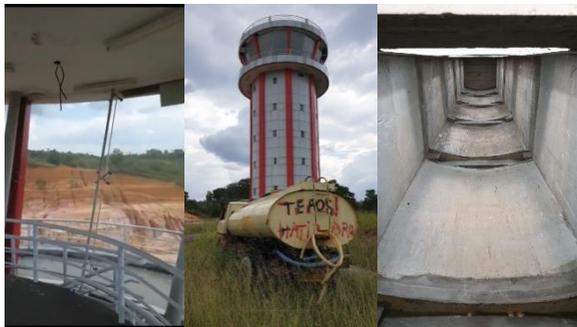
Kondisi fasilitas tower di Perum LPPNPI Unit Muara Bungo ditemukan dengan keadaan tidak terurus dan tidak terawat di sekelilingnya seperti jalan utama yang

tertutup tumbuhan liar, pintu masuk yang rusak, lift yang tidak ada, dan atap yang bolong akibat hujan. Hasil wawancara yang dilakukan dengan narasumber yaitu personel ACO yang bertugas di Perum LPPNPI Unit Muara Bungo tentang kondisi tower yang terbengkalai yaitu, menurut Enggy Okvi Pratama, terbengkalinya tower dikarenakan terhambatnya surat perijinan yang dikeluarkan pemda setempat dan terkendala biaya seperti pengadaan lift, pembetulan pintu, dan perawatan gedung untuk sarana personel menuju tower sebagai ruang kerja (*Komunikasi Pribadi*, 11 April 2021).

Kondisi seperti ini tidak dapat digunakan maupun difungsikan karena fasilitas yang tidak terawat dan tidak sesuai dengan dokumen CASR Part 170 sub part 170.G(170.060) mengenai persyaratan operasional *air traffic service*:

Kemudian pemecahan masalah untuk fasilitas tower pada Perum LPPNPI Unit Muara Bungo harus segera dipindah yang semulanya berada di terminal menjadi bangunan tersendiri. Personel ACO harus bekerja pada posisi tanpa kegelisahan, kegiatan disekitar personel yang menghasilkan gerak dan suara adalah *factor* yang menciptakan *distraction* bagi personel. Maka untuk menghindari dari pihak eksternal, terdapat dua solusi yang untuk segera diaplikasikan, yaitu:

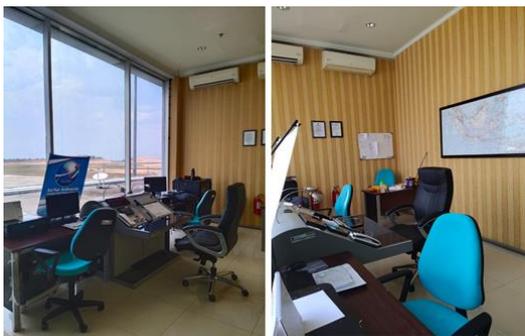
Gambar IV.2

Ruang kerja Perum LPPNPI Unit
Muara Bungo

Dengan mengandalkan ruang kerja seperti yang terlihat pada gambar diatas, terdapat beberapa kendala yang dihadapi oleh personel dalam pemberian layanan komunikasi penerbangan, diantaranya yaitu:

- Jarak pandang visual yang terbatas yaitu personel ACO tidak dapat melihat sampai pada ujung landasan 31
- Kebisingan yang dapat dirasakan karena jarak antara ruang kerja personel ACO dan apron berdekatan, contohnya ketika pesawat sedang melakukan *start engine*
- Distraksi atau gangguan dari pihak luar pada saat

personel ACO sedang memberikan pelayanan navigasi

- Paparan cahaya berlebih yang mengenai personel ACO karena jarak antara dinding kaca pembatas ruang dengan control desk yang berdekatan.

Oleh karena itu pemecahan masalah untuk area kerja personel ACO adalah dengan ditempatkannya *security* dan pos *security* pada ujung landasan agar dapat memantau dan mengawasi area-area di dalam dan sekitar bandar udara yang kemudian dapat melaporkan keadaan pada ujung landasan pada personel ACO. Diperlukan pula fasilitas pelengkap sebagai alat komunikasi seperti *handy talky* (HT) dan telepon agar komunikasi antara *security* dan

personel ACO secara cepat dapat dilakukan. Kemudian untuk silau atau refleksi dari cahaya matahari maupun sumber apapun di lingkungan kerja ACO harus dicegah dengan cara menambah dan memodifikasi sumber daya yang ada agar pencahayaan dapat dikendalikan. Dalam Skep-347-XII-99 tentang Standar Rancang Bangun dan atau Rekayasa Fasilitas dan Peralatan Bandar Udara perlu diperhatikan bahwa:

- Pemilihan jenis kaca yang sedapat mungkin tidak mengakibatkan silau misalnya kaca ray ban agar pantulan cahaya di kaca jendela dari sinar matahari terjaga seminimal mungkin
- Penggunaan tirai juga disarankan untuk meminimalisir kontras cahaya yang langsung mengenai personel ACO
- Permukaan dinding interior dan tiang penyangga atap sebaiknya dicat dengan warna gelap dan tidak mengkilat (dof) untuk menghindari pantulan cahaya
- Langit-langit juga sebaiknya dari material yang kedap suara dan dicat dengan warna abu-abu atau hitam dof untuk menghindari pantulan cahaya

Kemudian bising dapat menyebabkan tidak kondusifnya kegiatan pelayanan informasi penerbangan. Langkah yang paling dasar adalah pentingnya memastikan seluruh pintu tertutup rapat sehingga tidak ada celah bagi suara bising untuk masuk ke dalam ruang personil AFIS. Selain itu, penggunaan material yang kedap suara perlu dipertimbangkan Untuk mengatasi masalah ini, menggunakan fasilitas seperti karpet dan tirai yang dapat menyerap suara dirasa sangat tepat.

Penggunaan karpet atau tirai penyerap suara dapat meminimalisir tingkat kebisingan sampai dengan sekitar 55db (ICAO Circular Human Factors Digest No. 8, 1998:14). Dengan demikian, diharapkan personel AFIS dapat berkomunikasi dengan suara yang pelan sehingga tingkat suara diruangan tetap rendah dan kondusif.
