**STANDARISASI MARKA *APRON* GUNA MENJAMIN KESELAMATAN
PERGERAKAN KENDARAAN *GROUND SUPPORT EQUIPMENT* (GSE)
DI BANDAR UDARA INTERNASIONAL SULTAN AJI MUHAMMAD
SULAIMAN SEPINGGAN BALIKPAPAN**

PROSIDING

SEMINAR NASIONAL INOVASI TEKNOLOGI PENERBANGAN (SNITP) TAHUN 2021

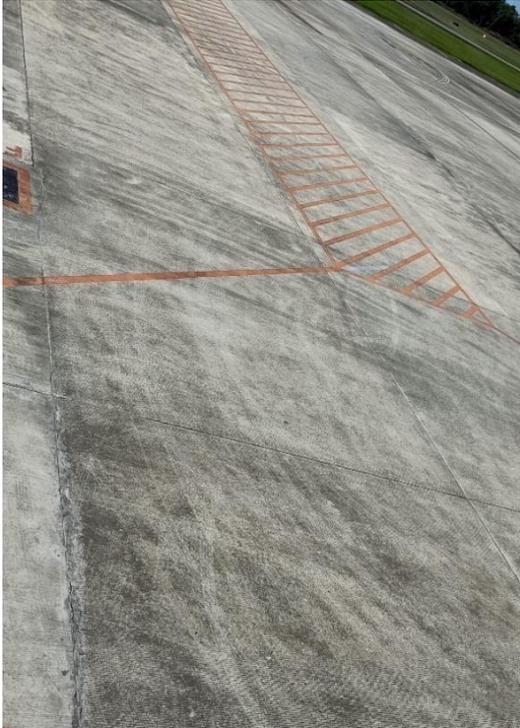
Ketika peneliti melakukan observasi langsung pada saat *On the Job Training*, peneliti menemukan masalah yakni belum tersedianya marka *Equipment Parking Area* (EPA) di sekitar *parking stand* pada *apron* Bandar Udara Internasional SAMS Sepinggang Balikpapan. Tidak adanya marka EPA disebabkan karena belum standarnya *apron* di Bandar Udara Internasional SAMS Sepinggang Balikpapan. Selain itu, tempat penyimpanan GSE (*storage*) dinilai sudah cukup untuk menampung semua GSE yang sudah selesai ataupun yang akan digunakan untuk membantu kegiatan operasional pesawat di area *apron*.

Gambar 1. Tidak ada marka EPA di sekitar *parking stand* (Sumber : Karya Penulis, 2021)

Untuk menjamin keselamatan pergerakan kendaraan GSE dalam pelayanan darat pesawat, perlu adanya marka EPA yang berfungsi sebagai tempat penyimpanan sementara kendaraan GSE yang akan digunakan dalam waktu dekat agar tidak parkir di daerah yang tidak aman, seperti di dalam *Aircraft Safety Area (ASA)* yang bisa membahayakan pesawat.

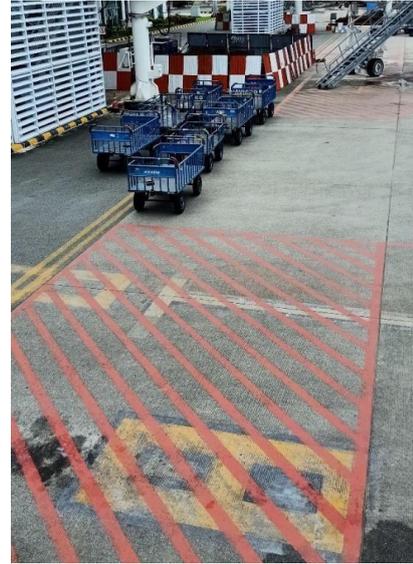
Salah satu penunjang operasional pesawat ketika sudah memasuki area *apron* yaitu kendaraan GSE. Kendaraan GSE yang tidak digunakan untuk membantu operasional pesawat sebaiknya ditempatkan di *storage*. Sedangkan kendaraan GSE yang akan digunakan dalam waktu dekat diletakkan di tempat penyimpanan kendaraan GSE sementara yakni *Equipment Parking Area (EPA)*. Ketentuan kendaraan yang di tempatkan di EPA yakni 15 menit sebelum pesawat datang dan harus keluar dari EPA setelah pesawat dinyatakan *clear* lalu *taxi* dan persiapan untuk *takeoff*.

Gambar 2. Kendaraan GSE yang tidak diletakkan pada *storage* (Sumber : Karya Penulis, 2021)

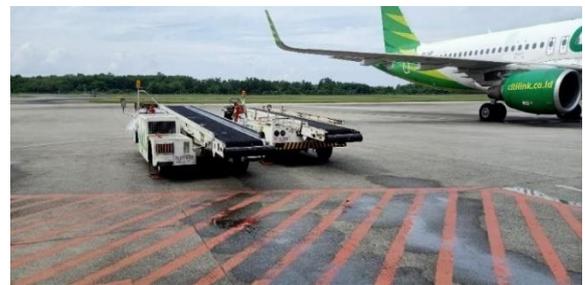
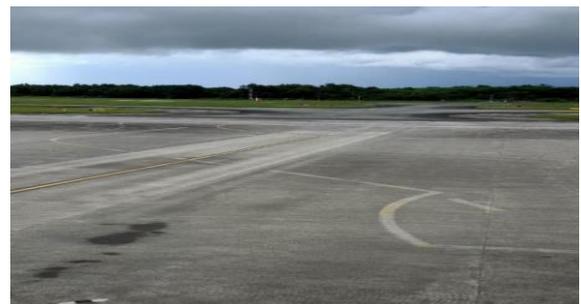
Berdasarkan pengamatan langsung di lapangan, peneliti menemukan beberapa marka di *apron* masih tumpang tindih dan banyak yang sudah mulai pudar. Hal itu disebabkan oleh perubahan terminal bandara yang menyebabkan layout *apron* berubah juga.

Gambar 3 dan 4. Marka yang tumpang tindih dan sudah mulai pudar (Sumber : Karya Penulis, 2021)

visibility yang kurang baik. Marka tersebut sebenarnya adalah marka lama yang ditumpuk dengan cat warna abu – abu agar selaras dengan warna *apron*. Untuk solusi jangka pendek yaitu dengan adanya tiga *storage* di Bandar Udara Internasional SAMS Sepinggang Balikpapan sudah cukup untuk menampung semua GSE yang akan maupun sudah beroperasi. Pengaturan penempatan kendaraan GSE juga perlu ditingkatkan agar sesuai dengan marka yang ada. Sedangkan solusi jangka panjang yaitu dengan pengadaan marka EPA dan peremajaan seluruh marka di sisi udara, khususnya area *apron*.

Dari hasil observasi, penulis menemukan bahwa belum tersedianya marka EPA di *apron*. Penyediaan marka EPA menjadi solusi untuk pembatas pesawat udara dengan area yang diperuntukkan sebagai tempat parkir sementara kendaraan GSE supaya aman dari pergerakan pesawat. Beberapa marka di *apron* masih ada yang tumpang tindih dan ada juga yang sudah mulai pudar. Solusi yang tepat yaitu dengan penghapusan marka yang tumpang tindih agar tidak membuat bingung pengguna jasa di sisi udara khususnya di area *apron*. Penghapusan marka bisa dilakukan dengan alat yang sudah disediakan oleh bandara, seperti *rubber deposit removal* atau lainnya. Untuk menjaga keamanan pergerakan pesawat di area *apron*, penting juga untuk diadakan sosialisasi dan *safety awareness* terhadap personil/sopir kendaraan GSE. Sosialisasi bermaksud untuk meningkatkan pemahaman personil/sopir kendaraan GSE tentang pentingnya penempatan dan pengaturan kendaraan GSE di area *apron* guna mengurangi risiko terjadinya kecelakaan yang disebabkan oleh kendaraan GSE dan pesawat udara.
