Perbaikan Jalan di Kelurahan Siwalankerto Kecamatan Wonocolo Kota Surabaya

Teknik Bangunan Landasan, Politeknik Penerbanagn Surabaya

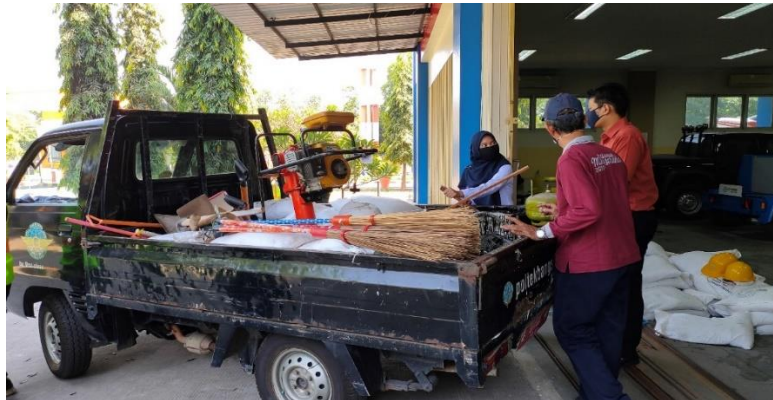
Gambar 1. Persiapan Bahan dan alat untuk perbaikan jalan

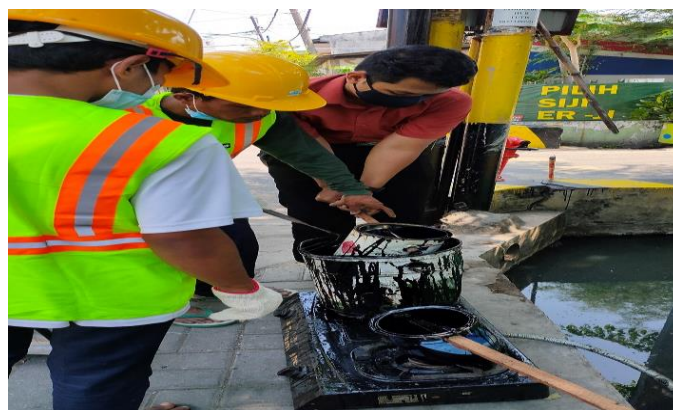
Gambar 2. Pembuatan aspal cair

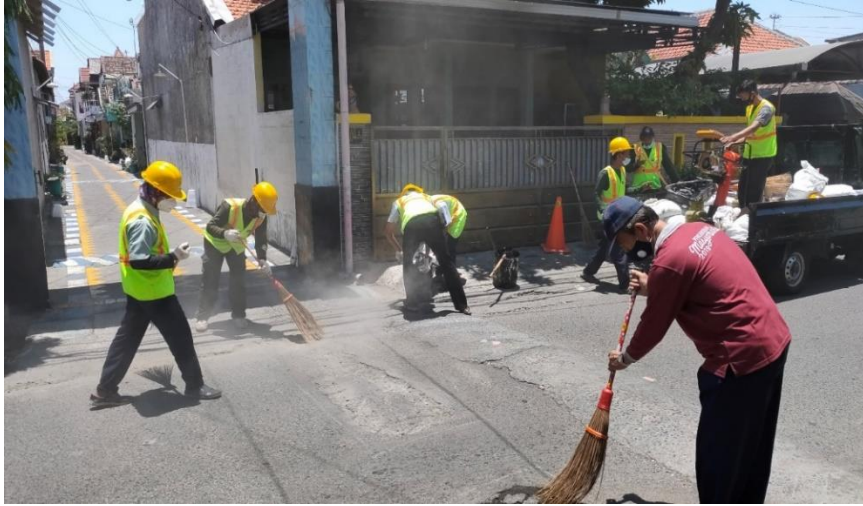
Gambar 3. Pembrsihan titik lokasi jalan yang akan diperbaiki

- a. Bersihkan lubang dari air serta material yang lepas
- b. Bongkar lapisan permukaan sampai mencapai lapisan yang kokoh
- c. Tambah sulam batu split untuk lokasi yang berlubang / rusak
- d. Tambahkan lapisan pengikat / teack coat
- e. Isikan campuran aspal hot mix kedalam lubang
- f. Padatkan dan ratakan dengan mesin baby roller sehingga sama rata dengan permukaan jalan lainnya.

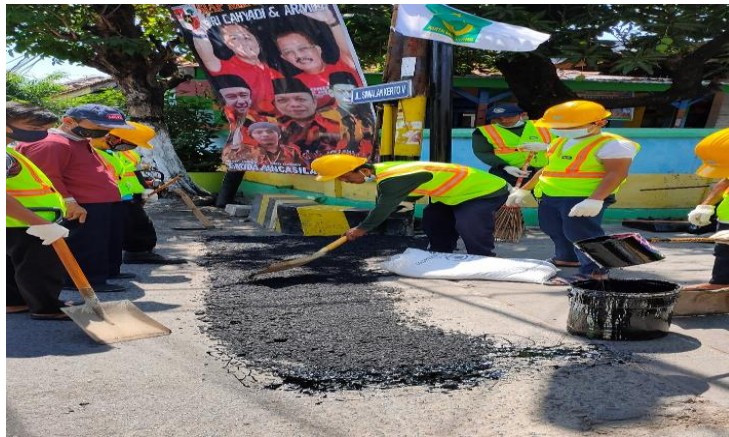
Gambar 4. Menebarkan Aspal pada jalan hingga diperoleh permukaan rata

1. Jalan aspal yang mengalami kerusakan pengelupasan lapisan permukaan;
 - a. Bagian yang rusak digaruk / dibersihkan,
 - b. Diratakan permukaan yang sudah dibersihkan
 - c. Lapsi dengan aspal cair / teack coating.
 - d. Gelar aspal hot mix
 - e. Pemadatan menggunakan mesin baby roller.

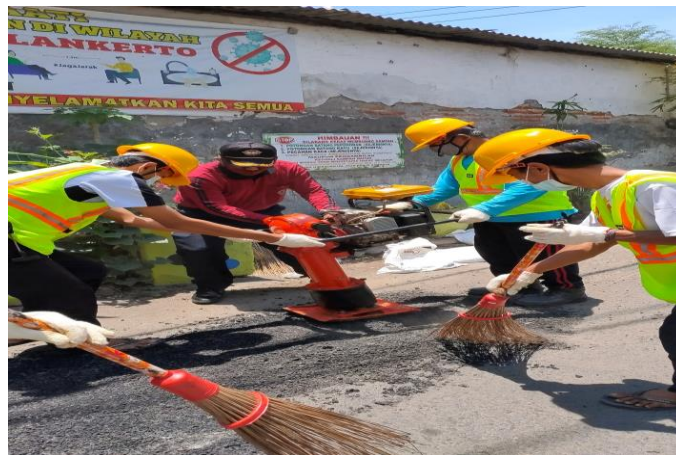
Gambar 5. Pemerataan aspal dengan alat pemadat aspal
